能登半島沖を震源とする地震(2023年5月5日14時42分) による被害の調査報告

2023年5月19日

当機構では、2023 年 5 月 11 日から 12 日にかけて当該地震による被害の現地調査を行いました。主な調査範囲は、震度 6 強を観測した珠洲市正院町のほか、近隣の飯田町と野々江町、震源に近い狼煙町、川浦町です。

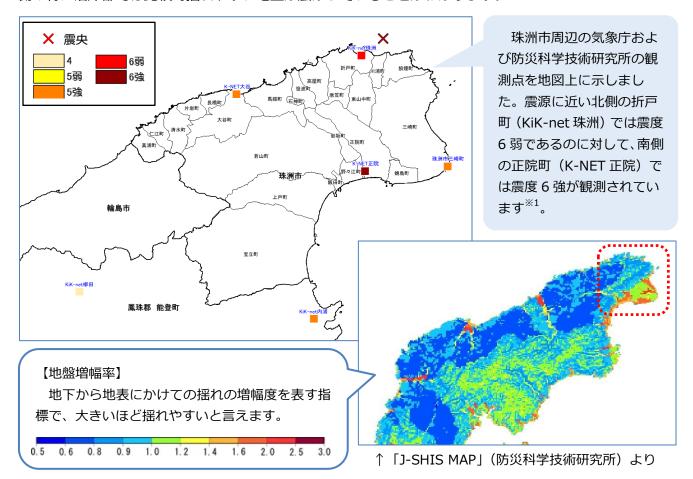
防災科学技術研究所の「J-SHIS MAP」では、日本各地の土地の性質(山地や埋立地など)や、揺れやすさを確認することができます。これによると、山地の多い珠洲市の北側は揺れにくい傾向があり、南側の特に沿岸部では比較的揺れやすい地盤が広がっていることがわかります。
