#### 4.3 台中の被害

台中市は台湾中部の中心都市であり人口約 100 万人を数え、震源付近の最大都市である。市中心部の東約 5km を断層が通り、震度は最大の 6 を記録した。しかし、被害はそれ程大きくない。

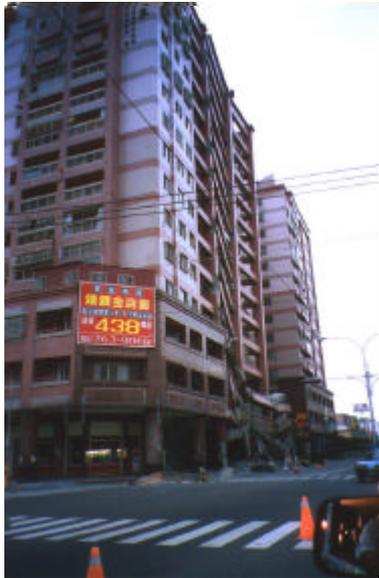
写真-8

写真-8、写真-9 は 15 階建ての店舗兼集合住宅であるが、低層部の一部分が崩壊している。この建物以外に大破した建物は見かけなかった。

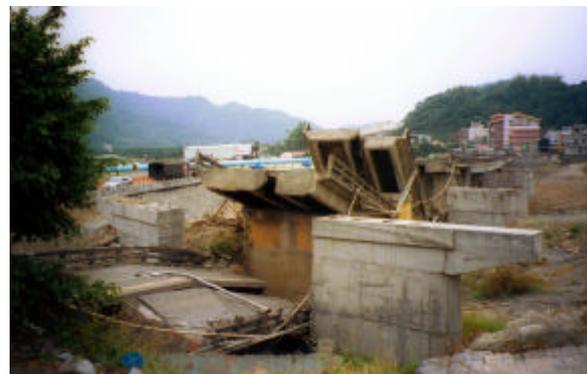
写真-10

一江橋は台中市の東に隣接する太平市内にある、県道 136 号線上の片側 1 車線の橋梁である。コンクリート単純桁であり北西 - 南東方向に架かる。被害個所の解体撤去はしておらず、応急対策として脇に仮設の道路が建設されていた。被害は橋の北西側に集中し上部構造が連続して落下している（写真-10、写真-11）。拡幅工事の最中で、本橋梁の両側に橋脚が建設途中であった。一江橋の直下には断層を確認できなかったが、橋より下流側の右岸に約 3m の段差が存在し、断層と考えられる（写真-12）。

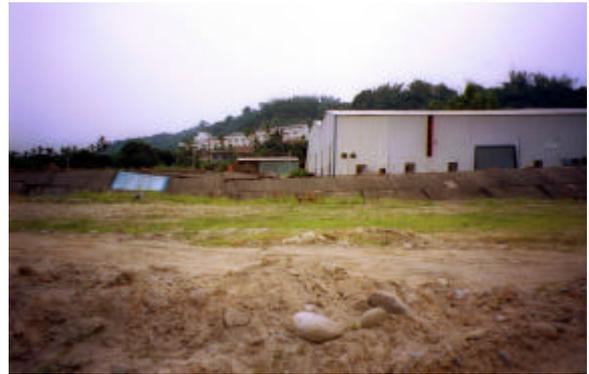
写真-13

一江橋から 200m ほど上流の左岸に液状化が発生したと考えられる噴砂の跡と、液状化によると思われる堤防の陥没の被害があった（写真-13）。

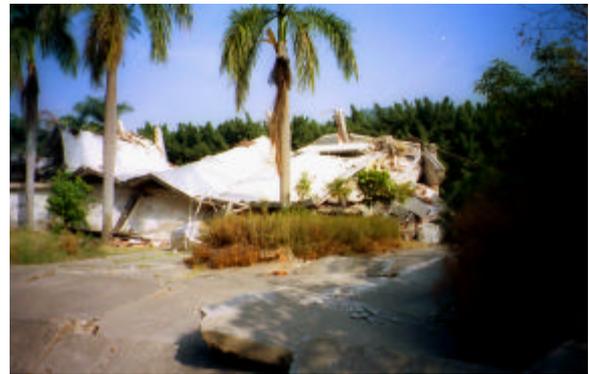
写真-14

台中県霧峰郷の光復中学校を断層が通り、RC造の校舎数棟が大破して閉鎖されていた。写真-14は完全に崩壊した3層の校舎であり、手前の中庭を断層が通過し約1.2mの段差が生じた(写真-15)。写真-16は1階部分が崩壊した校舎である。小学校がこの中学校と隣接して建っているが、こちらは大きな被害が見当たらず通常どおり開校しているようであった。

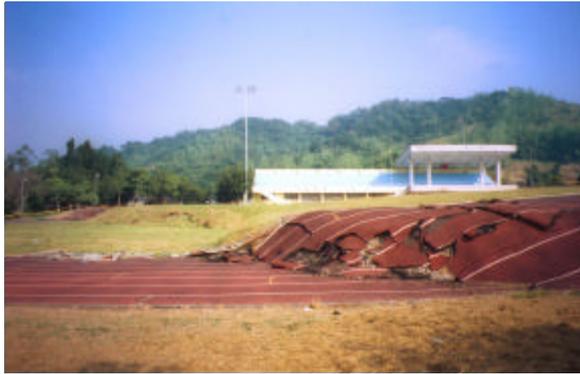
写真-17

小中学校と隣接している陸上競技場のトラックとフィールドを断層が横切り、上下に約1.5mの段差が生じていた(写真-17)。写真-18は断層の上盤側のフィールド表面に生じていた亀裂である。

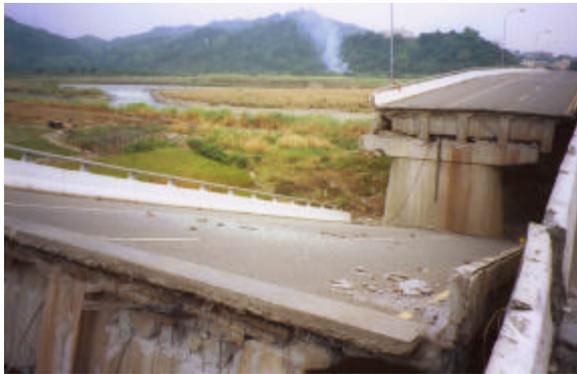
写真-19

烏溪橋は台中県と南投県の県境を流れる大肚溪（烏溪）に架かる省道3号線上の橋梁である。新旧2本の橋梁で、東側が旧道、西側が新道である。被害は橋の北側部分に集中し、旧道側は2スパンで上部構造が落下（写真-19）し、新道は桁の落下こそなかったものの橋脚の剪断破壊（写真-20）により、上部構造ごと西側に傾いている（写真-21）。上流側右岸（北岸）で断層と思われる1.2m程度から2m程度の段差が確認でき、北から南北方向に伸びてきたものが、橋の付近で湾曲し東西方向に向きを変えて、橋梁が被害を受けた方向に向かっているが（写真-22）橋の直下では明確な断層は確認できなかった。

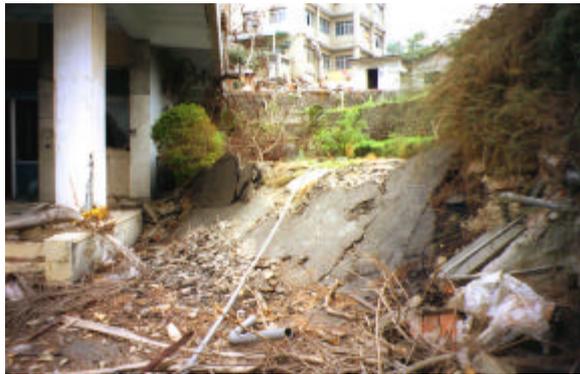
写真-23

南投県草屯鎮は震央の北西約 20km 付近に位置し、断層の直上に位置している。鎮公所（役場）脇に断層が出現し、約 1.5m の段差が生じていた（写真-23）。鎮公所は倒壊してはいなかったが立入禁止になっており、職員は建物の脇に張ったテントで公務を行っていた。

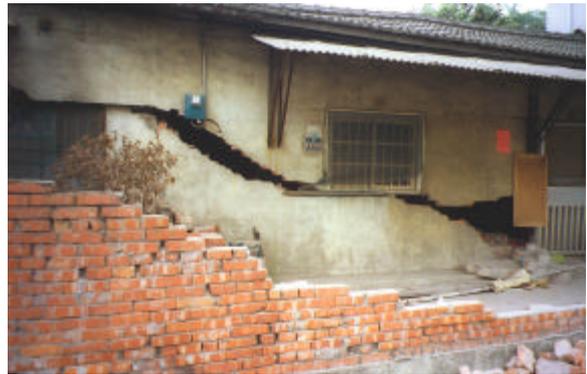
写真-24 は鎮公所脇の断層から上盤側 20m 程の地点にある、大破したレンガ造平屋建ての建物である。これと道路を挟んで反対側では、3 棟の RC 造建物の 1 階部分が崩壊し共に後方に倒れ込む被害が見られた（写真-25、写真-26）。

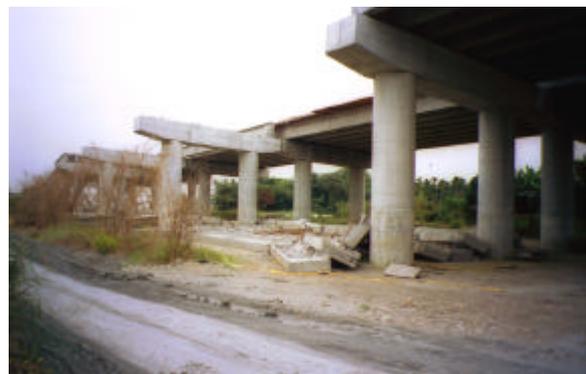
写真-27

この高速道路は台湾西部を南北に縦貫する建設中の高速道路である。被害を確認した地点は南投県草屯鎮の西部を流れる猫羅溪の河川敷であり、草屯中心部から西にのびる県道 148 号線と交差する地点である。この付近では高架橋となっているが、ラーメン橋脚から桁が落下していた（写真-27、写真-28）。写真-27 では手前側の下り車線の

み2スパンにわたって桁が落下しており、写真手前側の桁から順に落下した模様である。猫羅溪と本高架橋の間では直径60～70cm程度の噴砂孔が数個発見でき（写真-29）液状化があった模様であるが、高架橋の直下では液状化の跡は見られず、桁の落下は地震動によるものと考えられる。

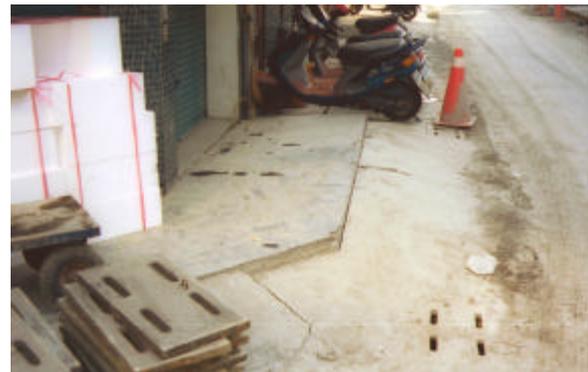
写真-30

写真-30は3層の建物が液状化により傾き、道路との間に段差ができた例である。ここでは10cm程度の沈下、浮上があった。

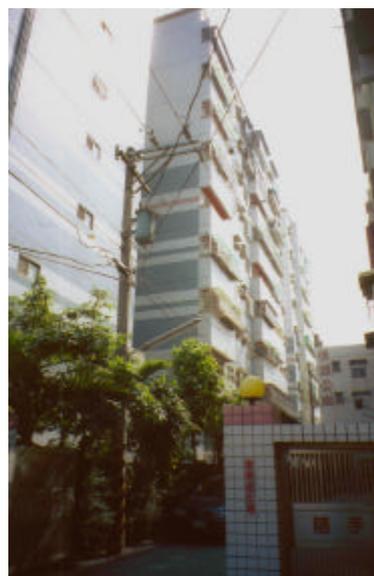
写真-31

写真-31は同じく員林の9階建ての共同住宅である。建物自体には

損傷している箇所を確認できなかったが、液状化により不同沈下がおこり、地下の駐車場からはトラック1.5台分の砂を運び出したとのことである。写真-32はその地下駐車場の壁に残った噴砂・噴水現象の跡で高さ3m以上も噴き上げたことが確認できた。

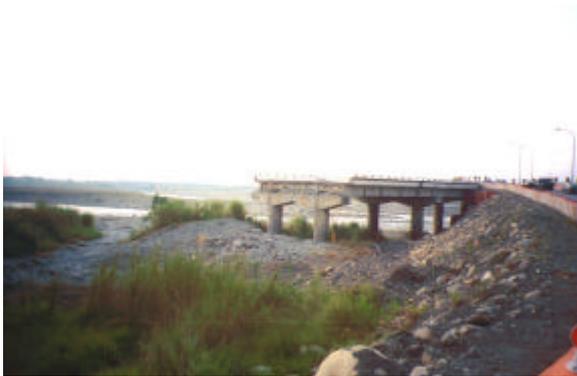
写真-33

名竹大橋は南投県の名間郷と竹山郷の間を流れる濁水溪に架かる省道3号線上の橋梁である。単純桁橋でほぼ南北に架かる。南側の部分で桁の落下の被害があったが、既に撤去され脇に仮設道路が建設されていた(写真-33)。橋より50m程上流側左岸(南岸)の茂みの中に川にほぼ平行に走る1.5m程度の段差と、段差の上側に幅10cm程度の亀裂が10数本見られ(写真-34)、霧峰郷のグラウンドに生じた亀裂(写真-18)と同様のものではあった。さらに数百メートル上流の右岸(北岸)に補修した堤防があり、ここで2m程の段差が生じたことが確認できた(写真-35)。この付近の河川敷と堤内地の田に断層が存在し、田では2m程の段差であった(写真-36)。橋梁の直下は撤去作業や仮設道路の建設によって地表面がならされており、断層の存在は確認できなかったが、付近に断層が見られることから、橋梁直下に断層が走っていた可能性もある。

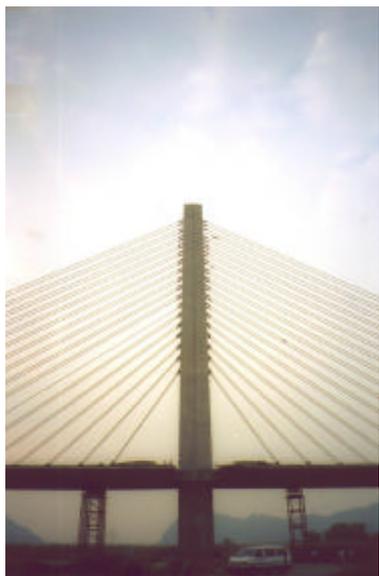
写真-37

集鹿大橋は震央付近の南投県の集集鎮と鹿谷郷の間を流れる濁水溪に架かる建設中の橋梁である。名竹大橋の上流約7km程度、震央から7km程度の地点で南北方向に架かる。中央部が主塔1本の斜張橋で両脇に単純桁の橋梁が接続している。主塔のケーブルが1本抜け落ちており(写真-37)、また、掘削された主塔基部に水平方向の細かいクラックが入っ

ていた。主塔より 50m ほど上流の河川敷で液状化の跡と地盤の陥没が見られた（写真-38）。
