3.3 呉市中央地域

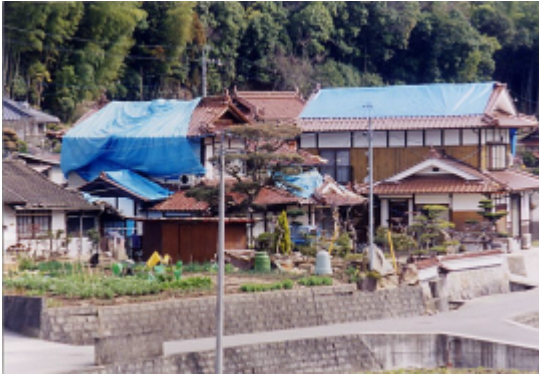
写真2 山すその斜面に宅地を造成して、建てられた住宅が多い。屋根瓦が落下し、ビニールシートをかけている建物が多く見られた。

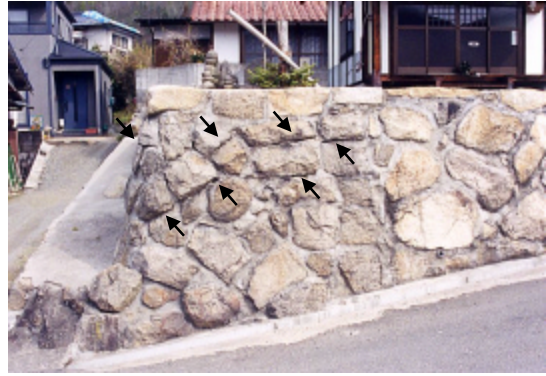
写真3 石垣の被害（矢印の部位）。斜面に住宅を建設するため、宅地の谷側は石垣が組み立てられており、亀裂などの被害が多く見られた。

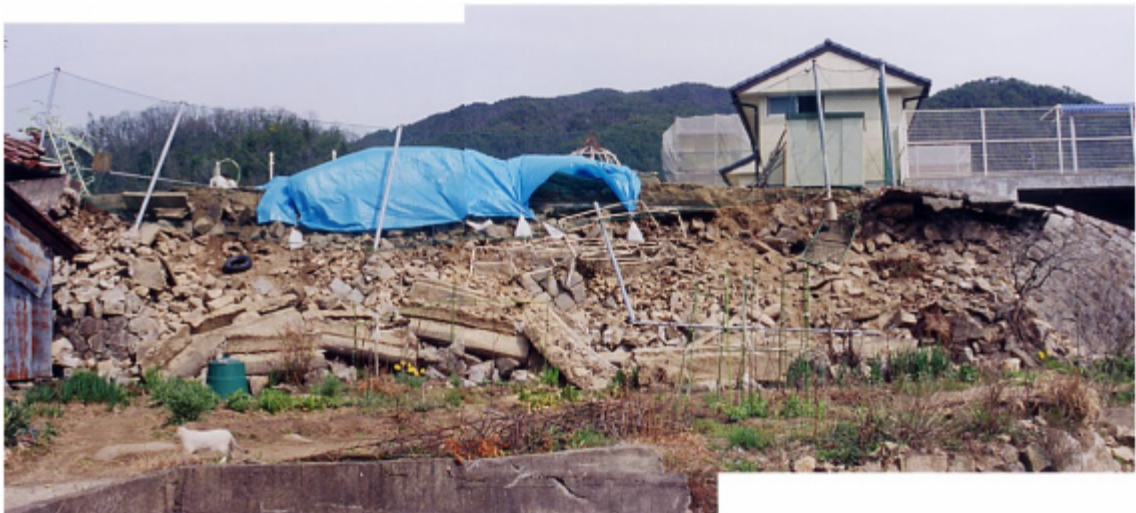
写真4 河内小学校グラウンドの擁壁崩壊。石垣が完全に崩れ、グラウンド上面にも数条の亀裂が生じていた。雨による二次災害を防ぐためにビニールシートがかけられている。

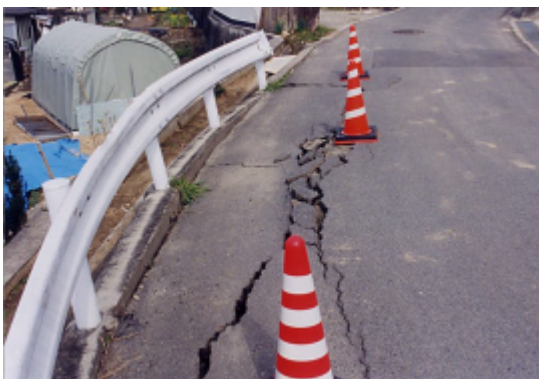
写真5 道路の亀裂。写真左側は崖になっており、その石垣が緩んで被害が生じている。

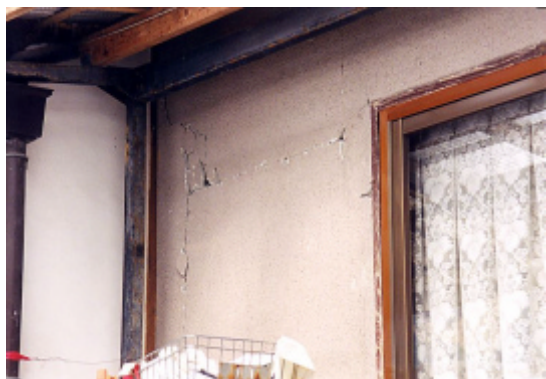
写真6 住宅外壁への亀裂。倒壊に至るまでの被害は見られなかった。

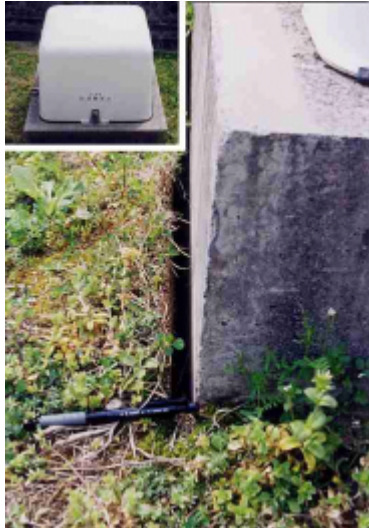
写真7 河内町役場に設置された計測震度計。今回の地震で最大の震度6弱を観測した。基礎と地盤との間に2cm程度の隙間があり、計測震度に何らかの影響を与えた可能性がある。

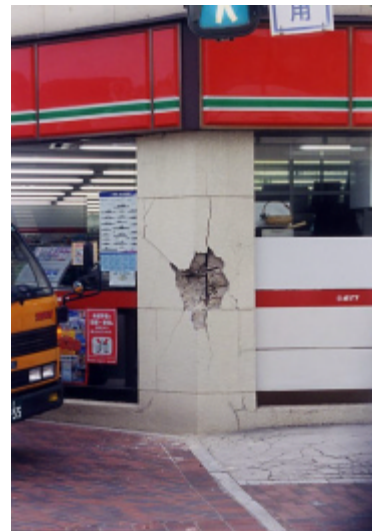
写真8 外壁の損傷。市街の中心部では外壁の亀裂あるいは剥離などの被害が見られた。

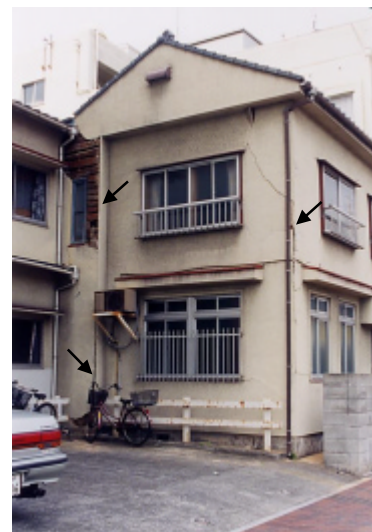
写真9 外壁の剥離と亀裂。
