# 稚内市街地火災の概要

平成14年6月29日午後6時15分頃、北海道 J R 稚内駅近くの小売市場「中央レンバイ」から火災が発生し、折からの南西の強風にあおられ、火は瞬く間に同建物を包み込み、周辺の建物に次々と延焼して約7時間燃え続け、建物31棟、延約9,000㎡を焼失した。

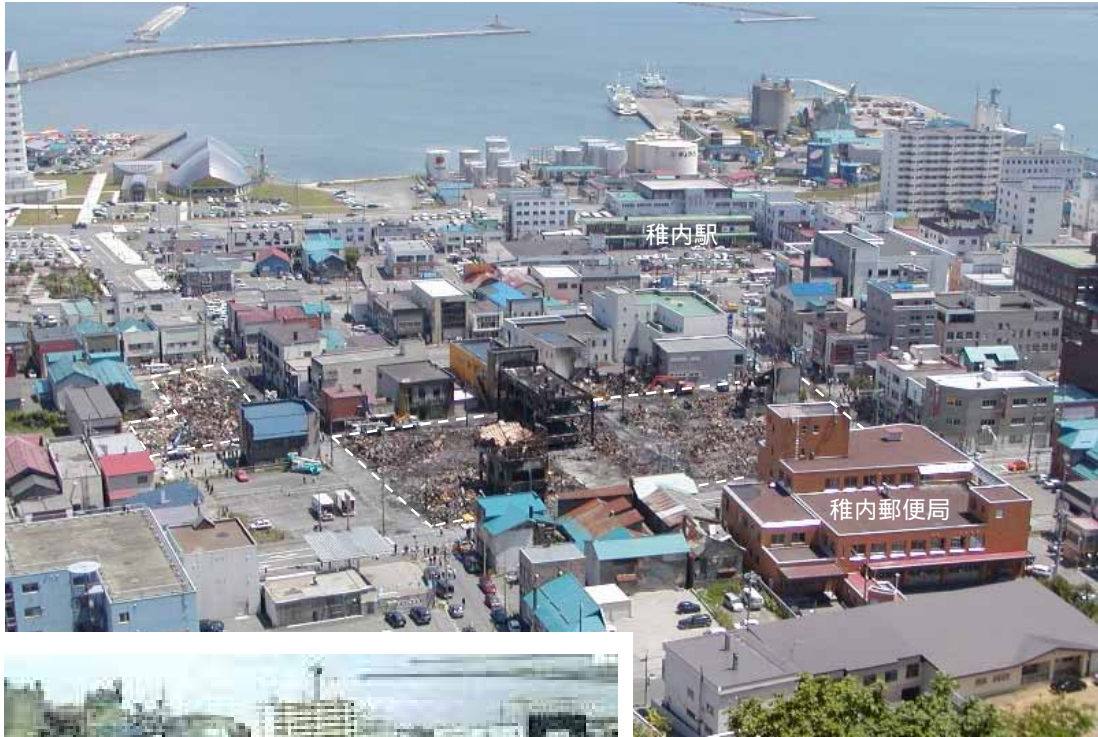
写真 1.1.1 中央地区の被害全景  
(右から左へ延焼した。現場には耐火建築の躯体だけが残った。)

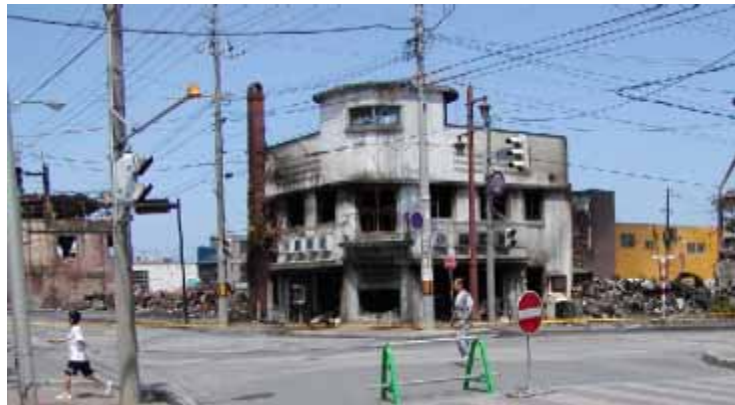
写真 1.2 中央地区 稚内郵便局前の交差点から  
(中央の後藤薬局は、昭和4年に建築された稚内初の耐火建築で、昭和5年の大火の際に燃え残った建物であったが、今回の大火により被害を受け、取り壊された。)

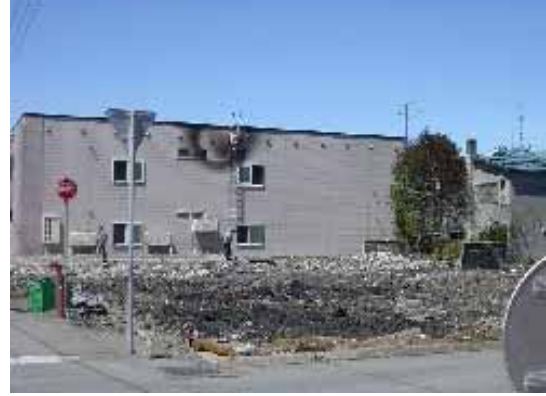
2.2 飛火により延焼した現場

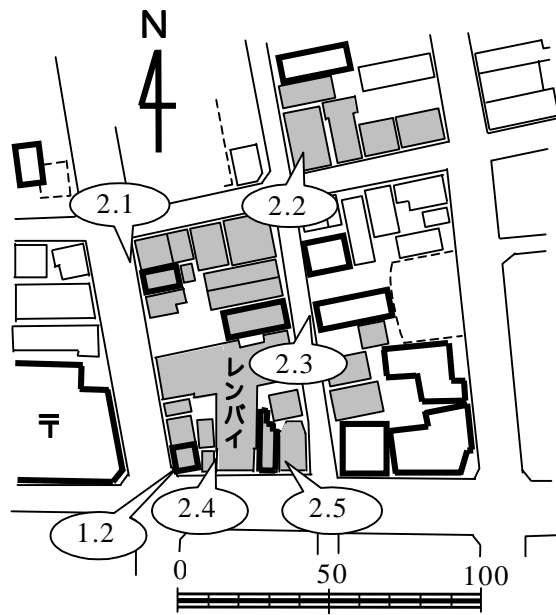
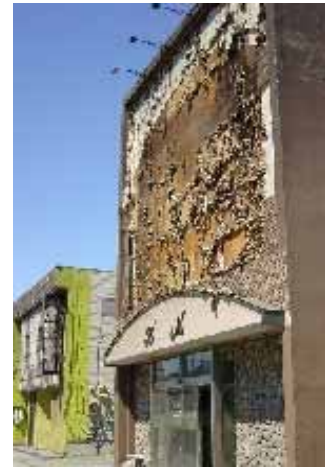
2.3 耐火建築の表面被害被
