# 東海豪雨水災被害アンケート調査による住宅被害分析

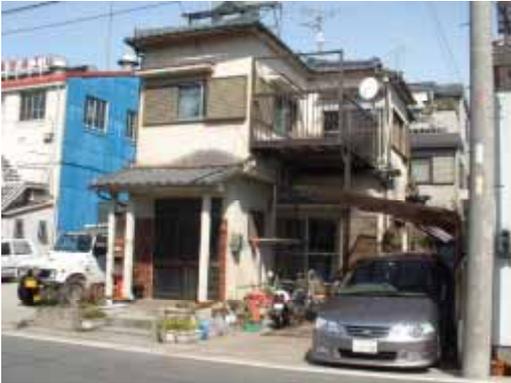
写真2.2.1a サンプル建物例  
(西区左岸：浸水位160cm)

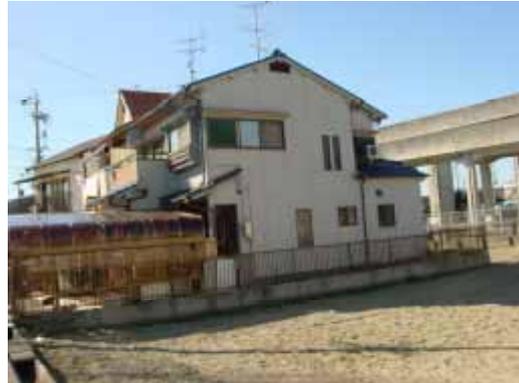
写真2.2.1b サンプル建物例  
(西区右岸：浸水位100cm)

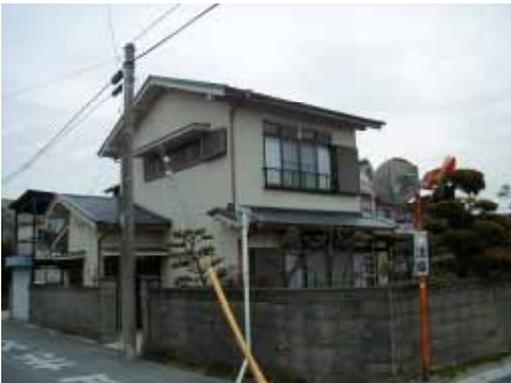
写真2.2.1c サンプル建物例  
(新川町：浸水位180cm)

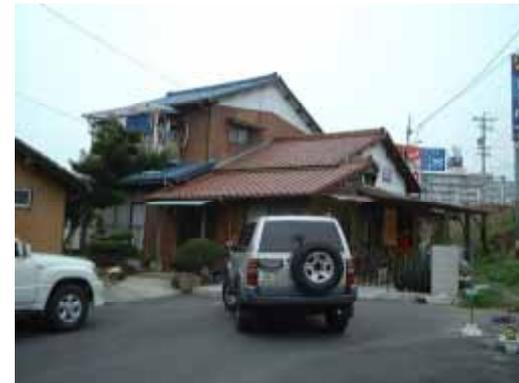
写真2.2.1d サンプル建物例  
(西枇杷島町：浸水位150cm)
