東北地方太平洋沖地震の揺れによる建物被害はどうだったのか？ -正確な地震被害予測に向けて-

境 有紀（さかい ゆうき）

筑波大学 教授（地震災害予測研究会委員）

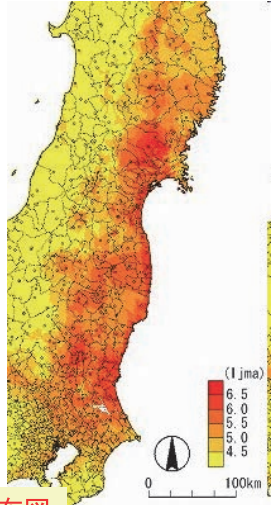
図 2

- 非常に広範囲で、建物が全壊するとされる震度6弱以上を記録
震度6弱: 全壊率 ~8%
震度6強: 全壊率 8~30%
震度7 : 全壊率 30%~
- 津波では甚大な被害が生じてしまっただが、地震の揺れによる被害はどの程度だったのか?

す。図2が今回の地震の震度分布図です。赤い所が震度7、オレンジが震度6くらいですが、北から南まで全体に濃い色に染まっています。非常に広範囲で、建物が倒壊するとされる震度6弱以上の地震動が観測されています。震度と建物被害の関係については、一応解釈がありまして、図2の青字のように、木造家屋では震度6弱以上で全壊が始まり、震度6強を超えると8~30%、震度7になると30%以上が全壊になるとされています。以上を見ると、甚大な被害が広範囲に渡って起きてしまったのではないかと、という印象を持ちますが、実際はどうだったのでしょうか。

以上の調査結果をまとめたものが図 25 です。今回震度 6 強以上の強震観測点周辺を 2,987 棟調査したうち、全壊・大破に相当するものは 13 棟しかありませんでした。被害率では 0.43%ということになります。先ほど(図 2)の目安では、震度 6 強では 8~30%が全壊ということですので、今回、大きな被害を受けた建物は確かに存在しますが、震度 6 強、震度7という地震動レベルにしては被害が非常に小さいということは認めざるを得ないだろうと思います。

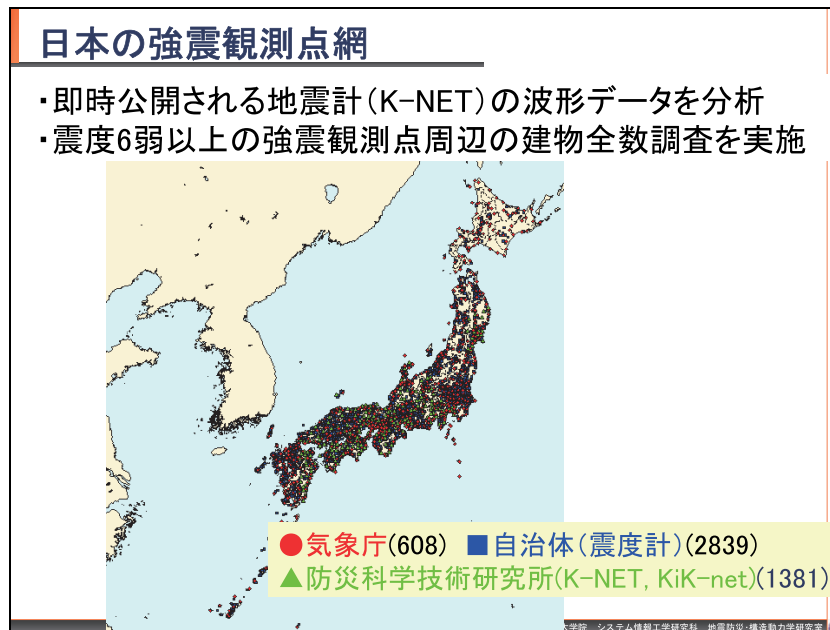
図 4

強震観測点というのは、気象庁、防災科学技術研究所、自治体などが、地震計を置いて地震の揺れの記録を取っているポイントです(図 4)。例えば、防災科学技術研究所の強震観測点(図 4 の三角)は、約 20km の間隔で全国に設置されています。強震観測点には地震の揺れの記録があるわけですから、その周辺で建物被害が出ていたら、その建物に問題があったのか地震動が強かったのかが分かります。全ての建物は無理でも、せめてこの強震観測点の周りだけは万遍なく調査することによって、被害の状態をある程度定量的に評価することができます。エリアは限定されてしまいますが、やはり地震の揺れの記録は非常に重要な情報なので、強震観測点の周りを、被害の有無に関わらず万遍なく調査して報告するというのを私は行っています。

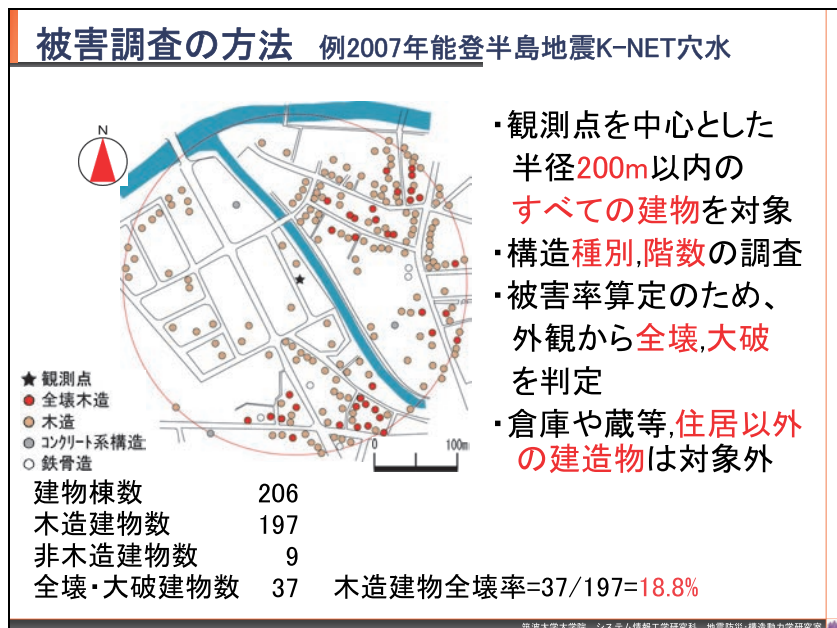
図 6

調査方法は、強震観測点の周辺で半径 200m の円を描き、その中に含まれる全ての建物をピックアップし、建物の構造種別、階数、それぞれの被害レベルを調査するものです。図 6 は、2007 年能登半島地震の K-NET 穴水という強震観測点で、木造建物全壊率 18.8%という非常に甚大な被害があった場所です。このように1棟1棟くまなく調べて行くのは結構大変なのですが、現地に行って

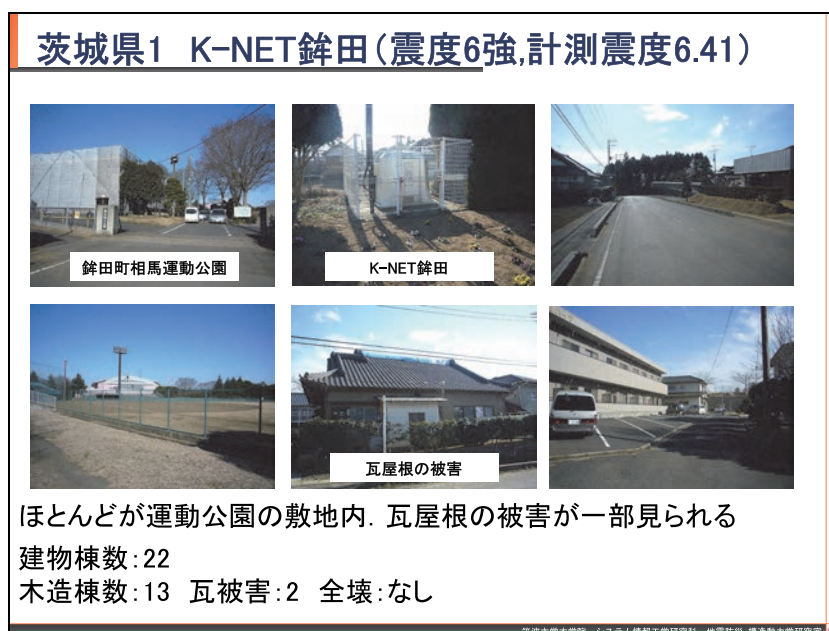
図 7

今回の地震の話に戻りますが、冒頭申し上げましたように、揺れによる建物被害はほとんどありません。図7の写真は、実際に被害があった所だけを集めているのではなくて、現地がまさにどのよう

な状況だったか、被害のあるなしに関わらず風景写真のようなものも含めて街並みを撮影しています。これは、K-NET 鉾田という強震観測点で、震度 6 強、計測震度は 6.41 です。計測震度 6.5 から震度 7 ですから、限りなく震度 7 に近い震度 6 強であるといえます。ですが、被害というと屋根瓦が少しずれている程度です。建物はあまりない地域ですが、被害はほとんどありません(図 8)。

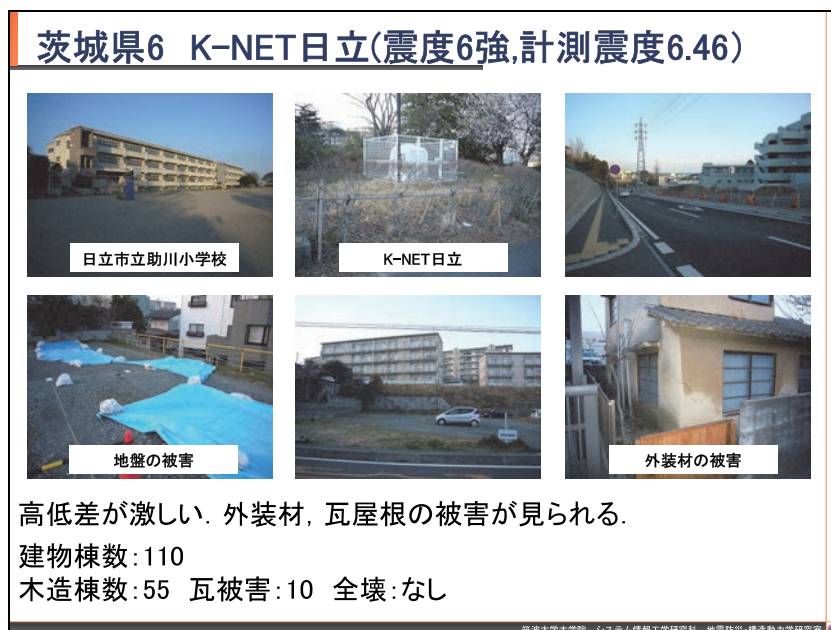
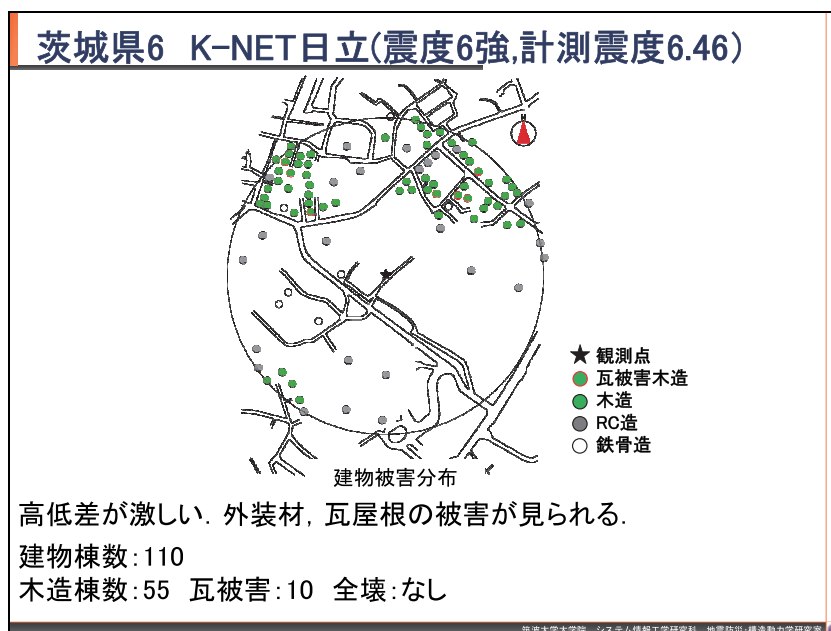
K-NET 日立(図 9, 10)も震度 6 強、計測震度 6.46 でしたがほとんど被害はありませんでした。外装材の被害や、地盤に少しひび割れが入っているのが見られる程度で、建物の数は結構ある地域ですが、ほとんど被害がありません。ただし、ここは地震計が山の上にあり、半径 200m の円内で全て地震動が同じレベルとみなせるのかいつも議論になるところです。揺れの同一性については少し難しい部分があるかもしれません。

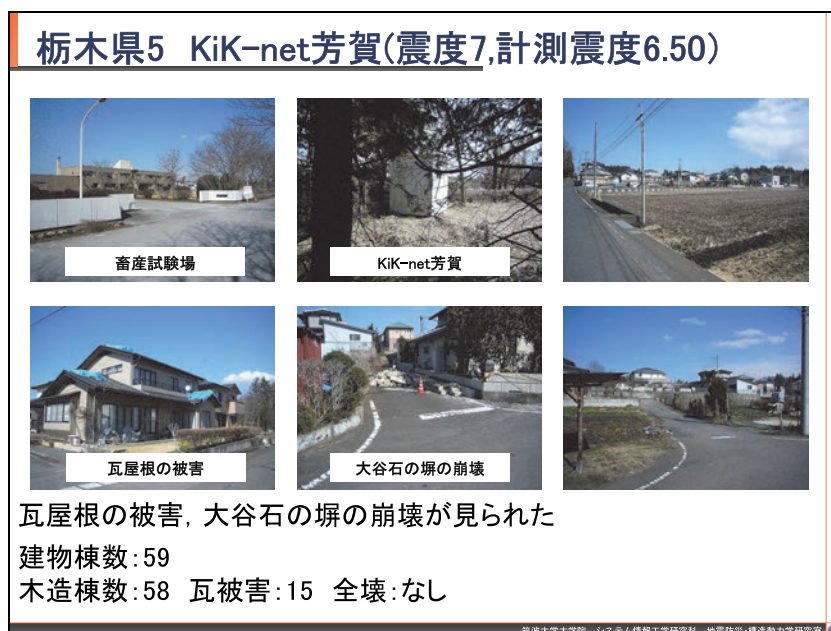
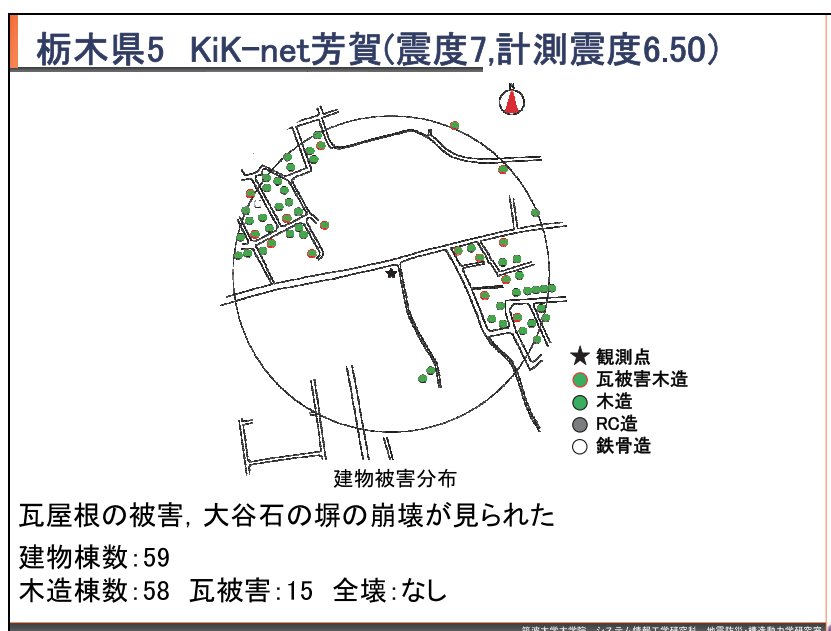
続いて KiK-net 芳賀という強震観測点です(図 11, 12)。こちらは震度7だったところです。気象庁が発表する震度は、気象庁や自治体が置いている震度計を基に出しており、今回の地震で最大震度7と発表されたのは栗原市築館です。この芳賀は波形から震度を計算することができまして、ぎりぎりですが震度7になります。ここでも被害は屋根瓦や、またここは大谷石の産地でして、その大谷石でできた塀が壊れたりしていましたが、その程度しか被害は出ていませんでした。これでも震度7です。

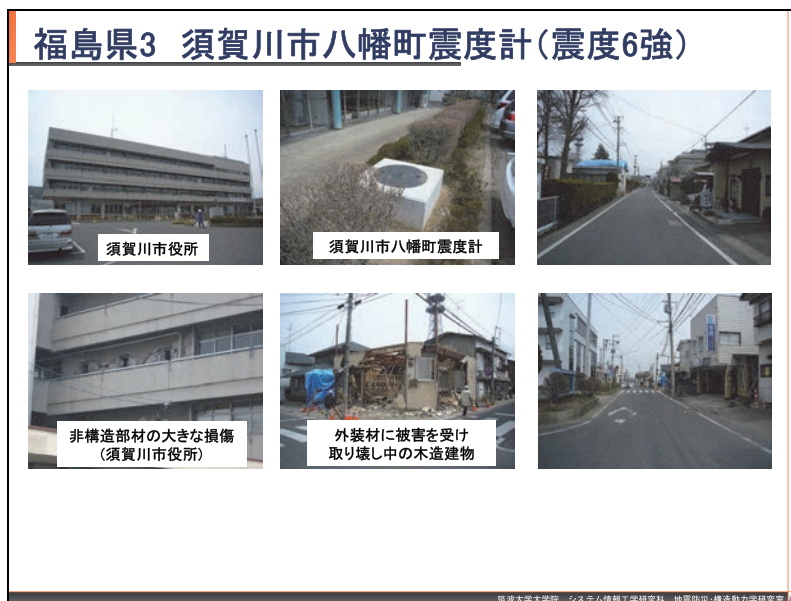
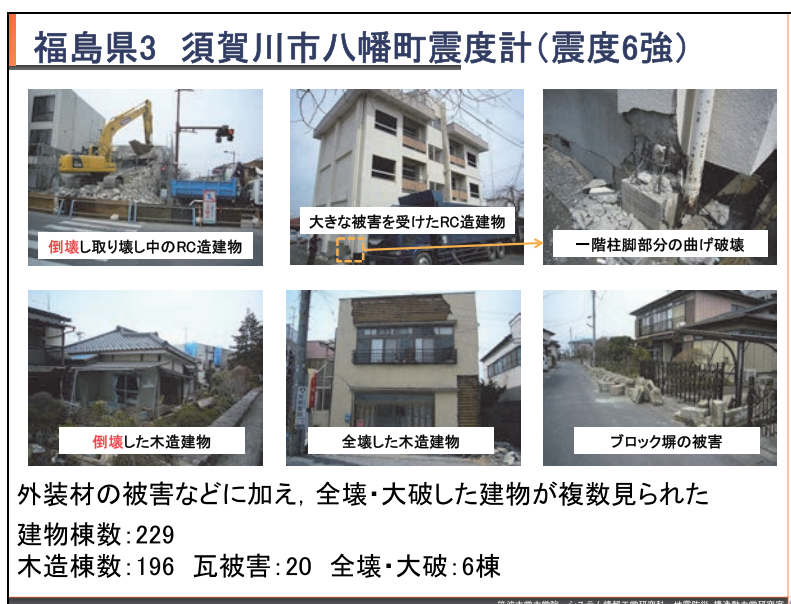
震度 6 強を観測した福島県須賀川は、今回私が調査をした中では被害が大きかったところで倒壊してしまった家屋も何棟かありますが、それでも全壊率は数%程度です(図 13~15)。

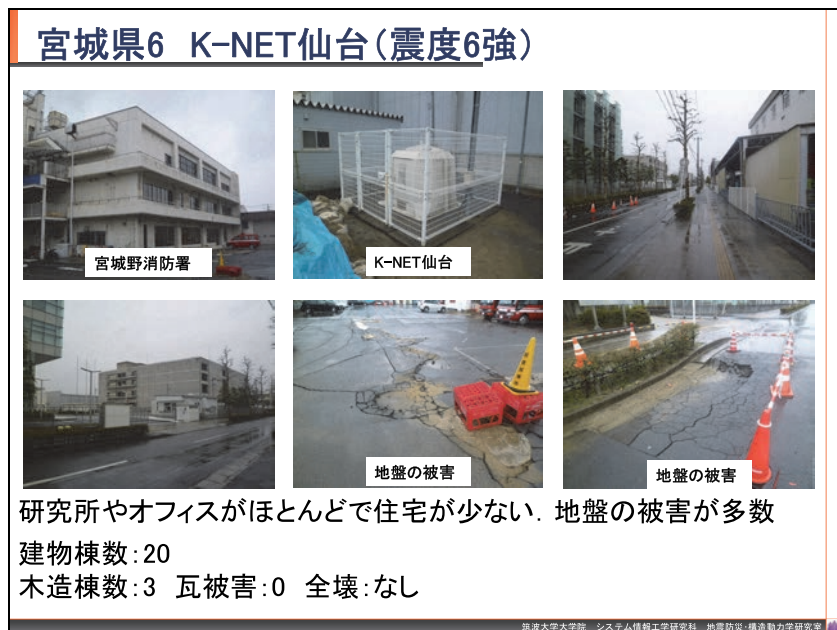
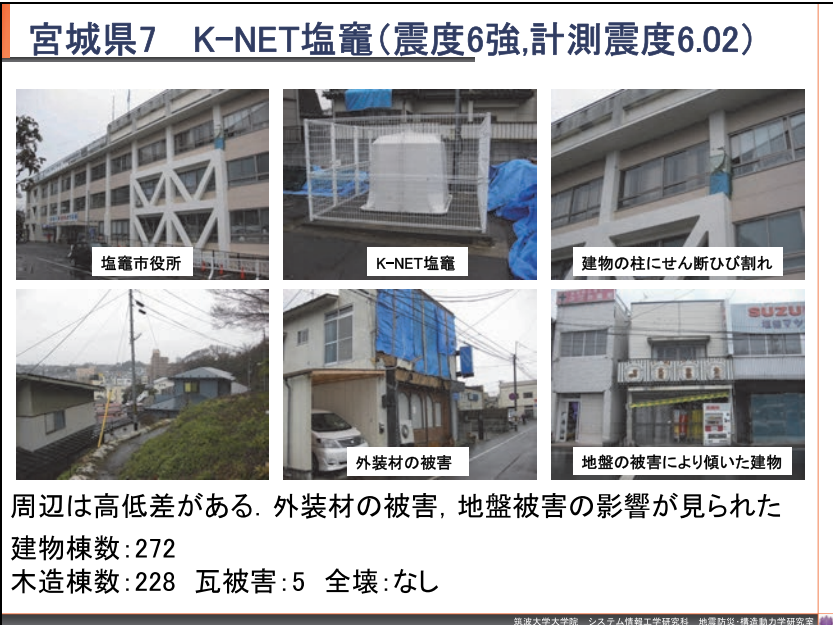
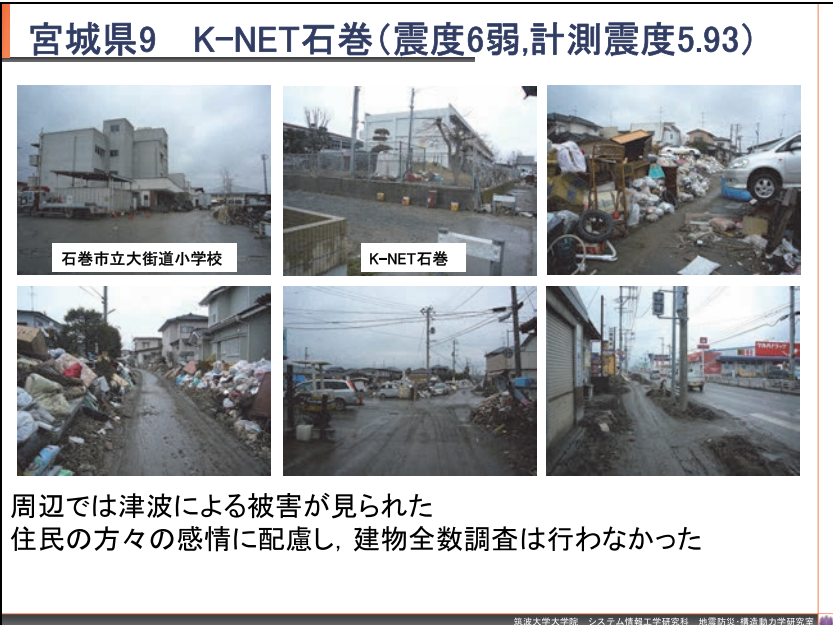
次は、仙台、塩釜、矢本町、石巻です(図 16~19)。石巻は住民の方々の感情を考慮に入れて調査しませんでした。津波で家屋が押し流された跡ではなく、浸水被害といえる被害がありました。しかし、震動による大きな被害というのは特に見られませんでした。

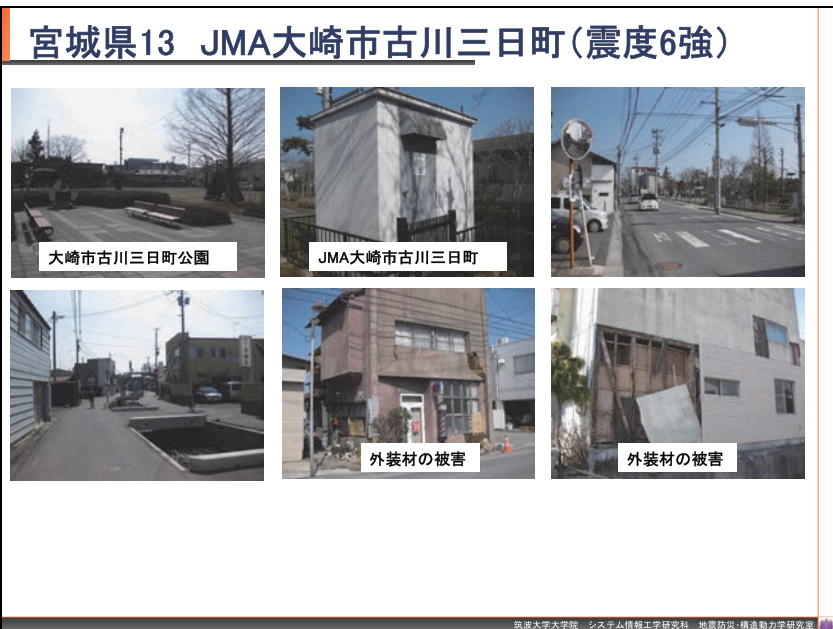
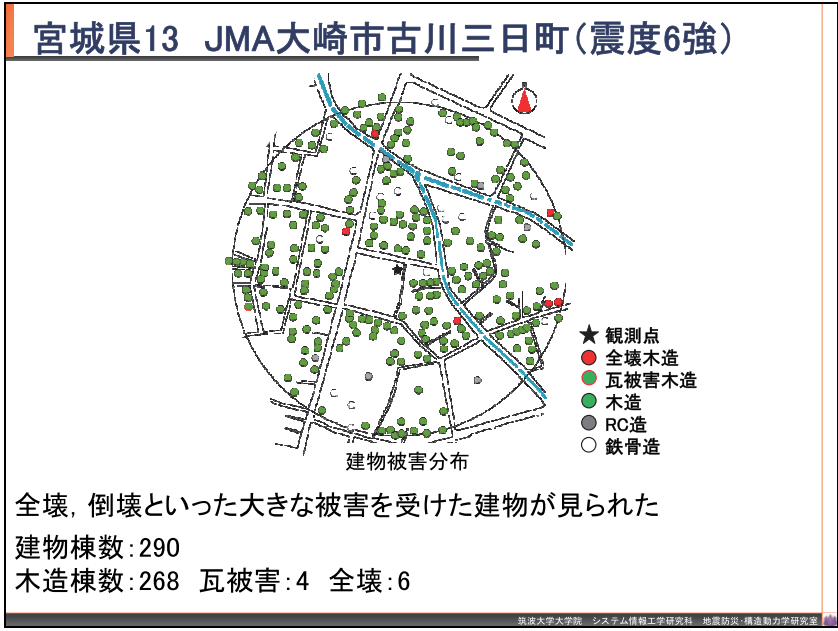
図 20～22 が震度 6 強を観測した JMA 大崎市古川三日町です。ここも比較的被害があった所です。周辺に全壊した家屋や大きく傾いた家屋もあるのですが、図 22 の分布図で見るとこのようになります。赤が全壊した建物で、緑は被害がなかった建物です。ここも全壊率をパーセンテージにすると数%くらいになります。

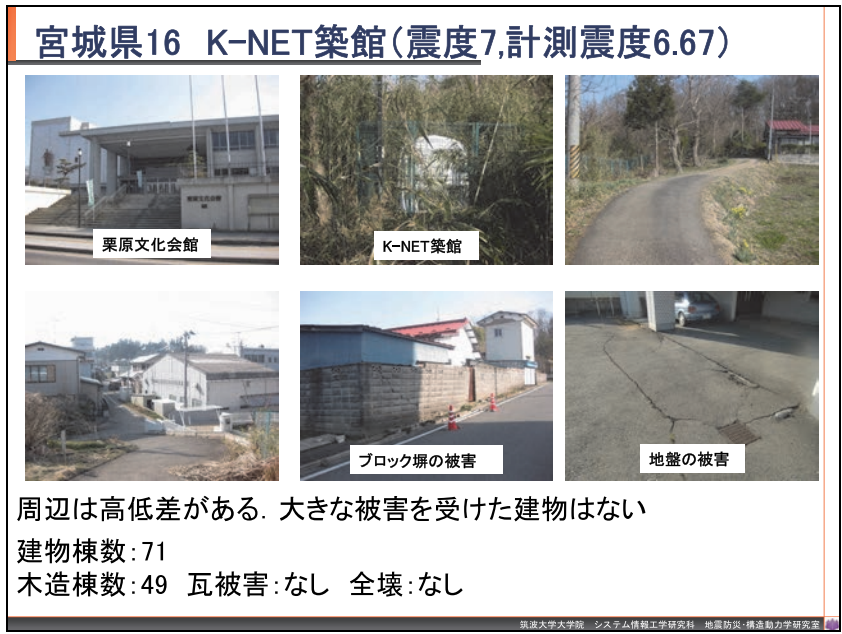
最後に、気象庁が震度7と発表した築館です(図 23, 24)。ここは、震度計が栗原文化会館の駐車場の裏にあって、設置状況について少し問題があると言われてはいますが、ここが震度7であったために栗原市が今回の地震の最大震度、震度7になっています。しかし、この周辺も大きな被害はまったくありません。

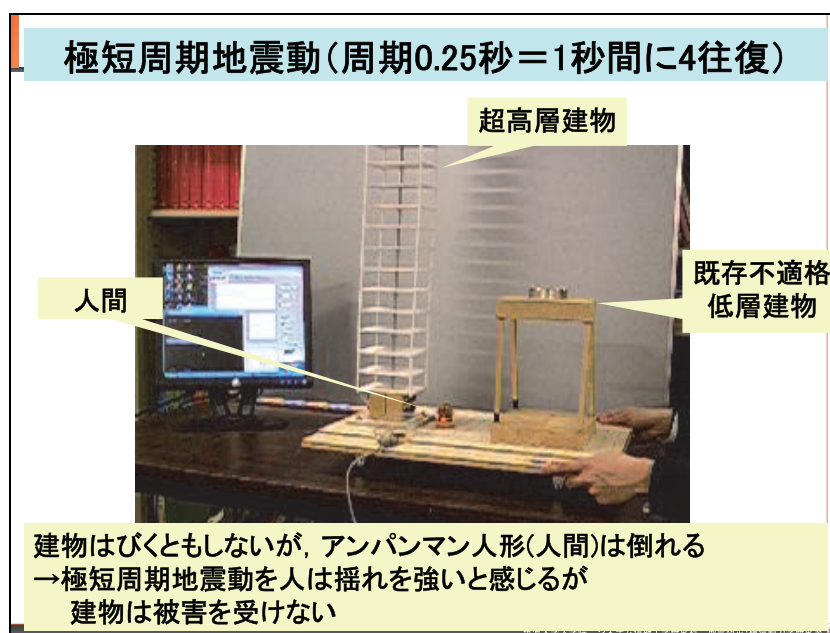
図 29

実験した動画をご覧ください(※会場では動画を上映)(図 29)。最初に、非常に短い周期で揺れた場合です。人間役の人形がいますが、ガタガタという非常に短い揺れが生じると、人形は転びます。震度6弱、周期0.25秒という揺れです。まさに今回の地震のような非常に周期の短い揺れで、人間は強い揺れだと感じますが、非常に古い木造家屋(図内の「既存不適格低層建物」)も隣の超高層建物も何ともありません。

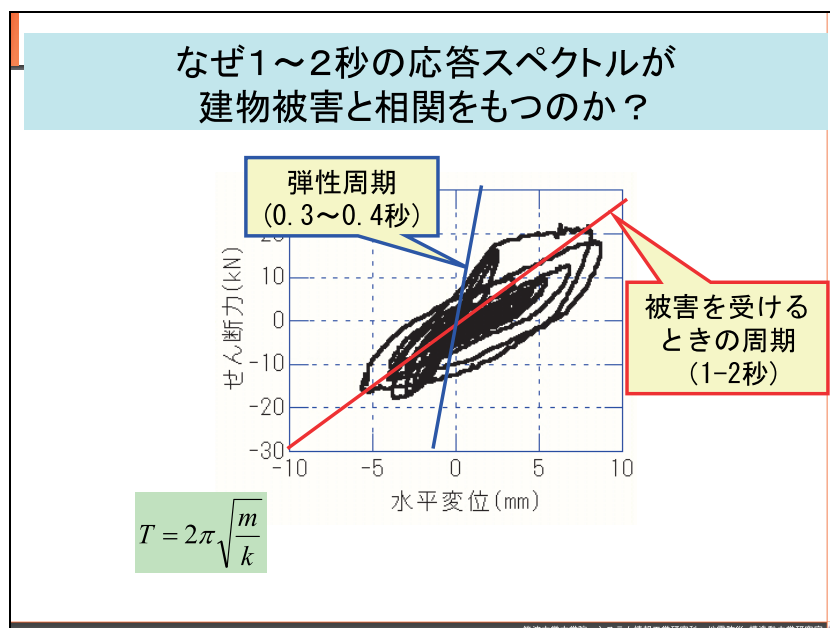
図 33

弾性周期というのは揺れの振幅が小さいときの周期です。建物の被害は振幅が大きくなったところで出ますが、被害を受けるときの周期は弾性周期よりも延びるという性質があります。今回はゼネコンの方もたくさんいらっしゃるということですので、建物が専門の方はよくご存知だと思います。図 33 は縦軸に力、横軸に変形を示した図で、最初は青い線の弾性周期で揺れているのです

が、建物が壊れるときは、降伏耐力強度(力)が頭打ちになって、赤い線に近くなり、木造家屋は全壊すると言われています。そうすると、建物の周期がだいたい3~4倍に伸びます。弾性周期の0.3~0.4秒に3~4を掛けるので、ちょうど1~2秒くらいになります。不思議なのですが、建物が壊れるのは共振ではなくて、0.3~0.4秒の周期をもつ非線形の振り子(建物)と、兵庫県南部地震のような1~2秒のパルス、ということです。「共振ではない」「1~2秒」これはひとつのキーワードかと思います。継続時間も関係ありません。液状化については継続時間が効くというお話が安田先生からありましたが、木造家屋や鉄筋コンクリートに関して言えば、最大応答で被害が決まるような構造物には継続時間は効きません。実際、兵庫県南部地震ではたった1~2回、1秒程度のパルスが来て、高速道路はあっという間に倒れましたし、木造家屋も倒壊してしまいました。周期1秒から2秒というところの振幅を見ないと被害が分からないのです。

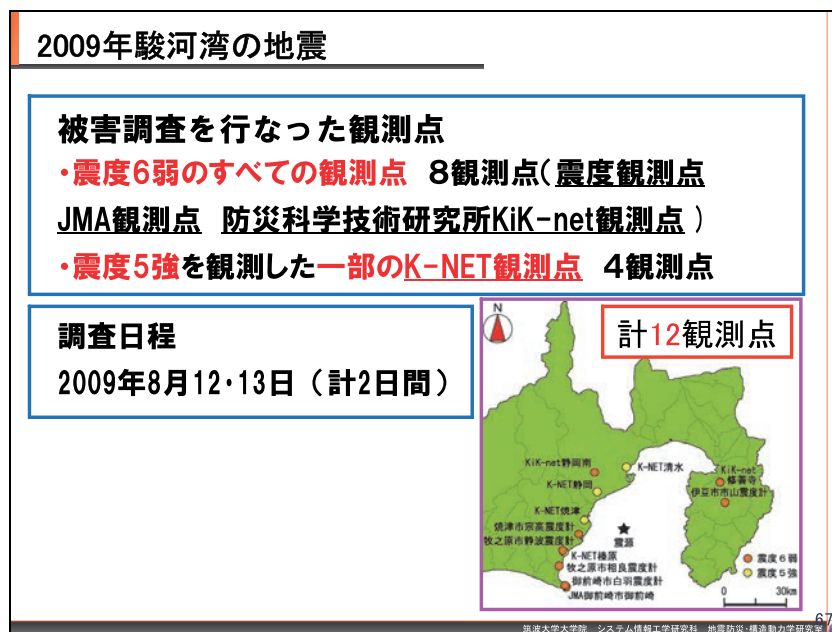
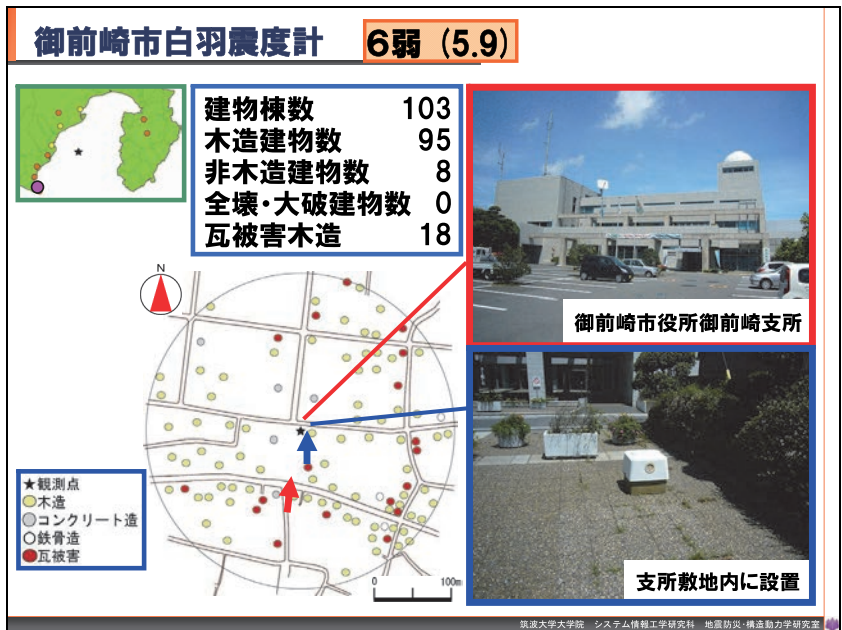
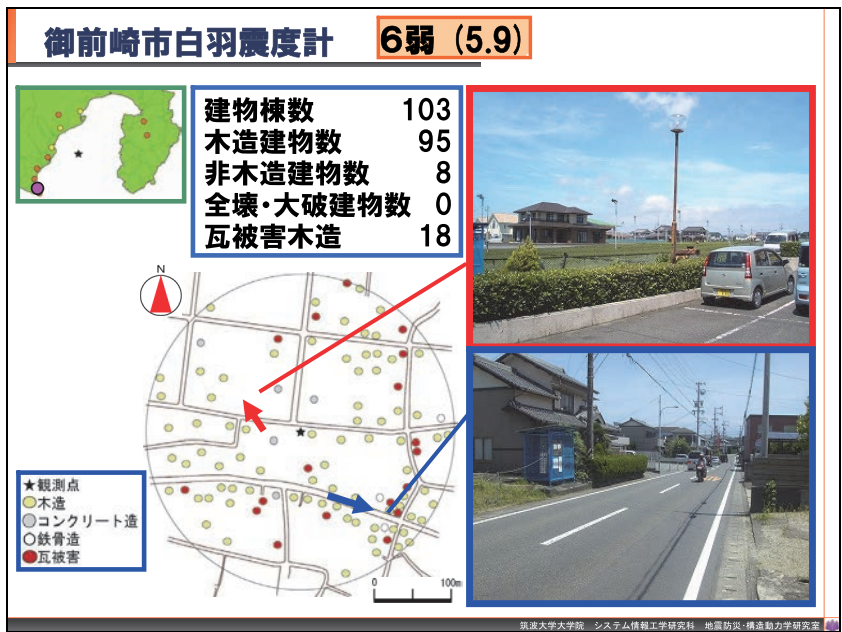
2009年駿河湾の地震でもそうでした(図 37~42)。最大震度は6弱ですが、被害はほとんどありませんでした。「さすが静岡県、耐震対策が進んでいる」という話をよく聞きましたが、それも全く違います。

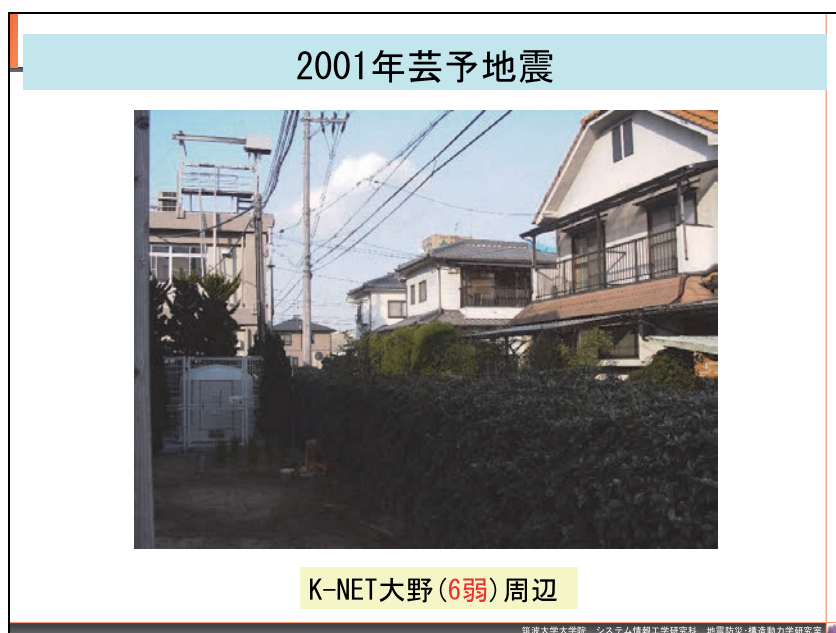
図 43

古くは2001年の芸予地震(図 43)、2003年の宮城県沖の地震(図 44)、2004年新潟県中越地震(図 45)もそうです。2005年福岡県西方沖地震(図 46)もそうです。

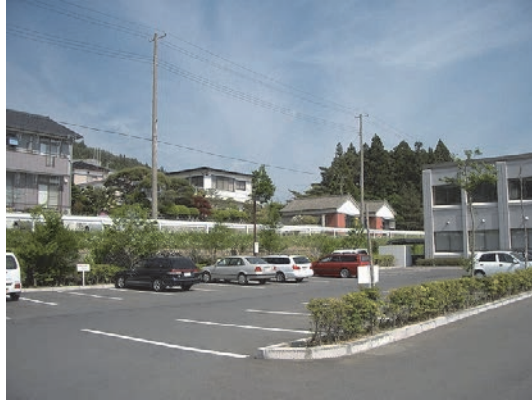
図 44

JMA大船渡(6弱)周辺

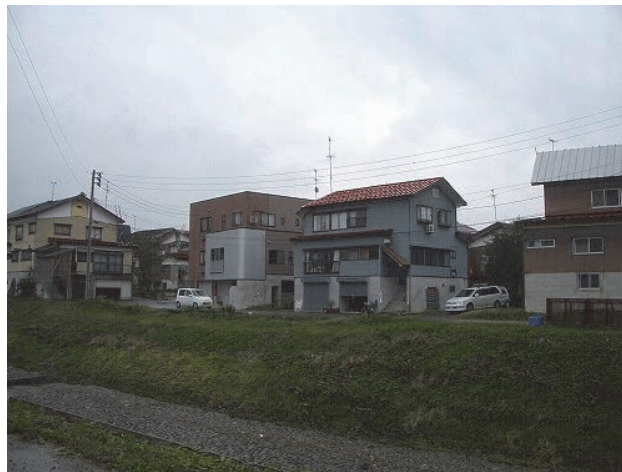
図 45

K-NET十日町(6強)周辺

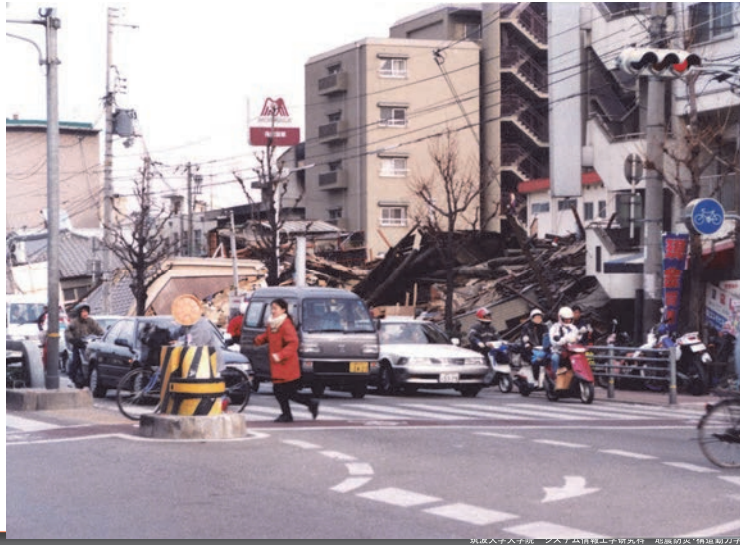
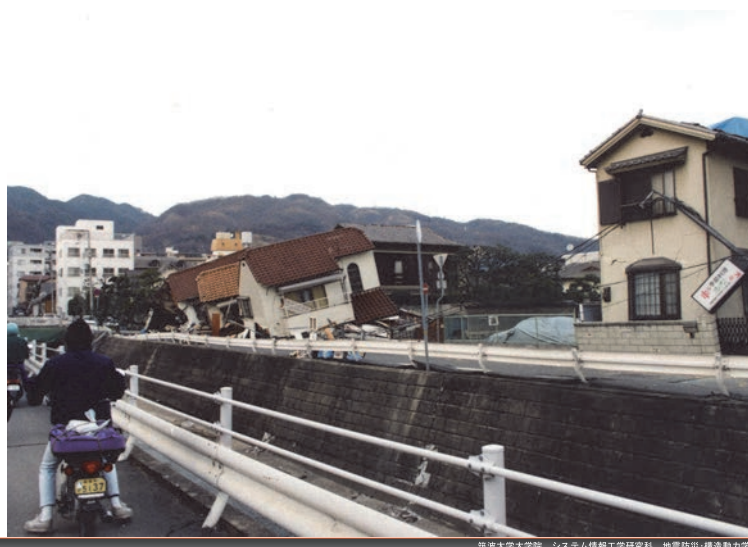
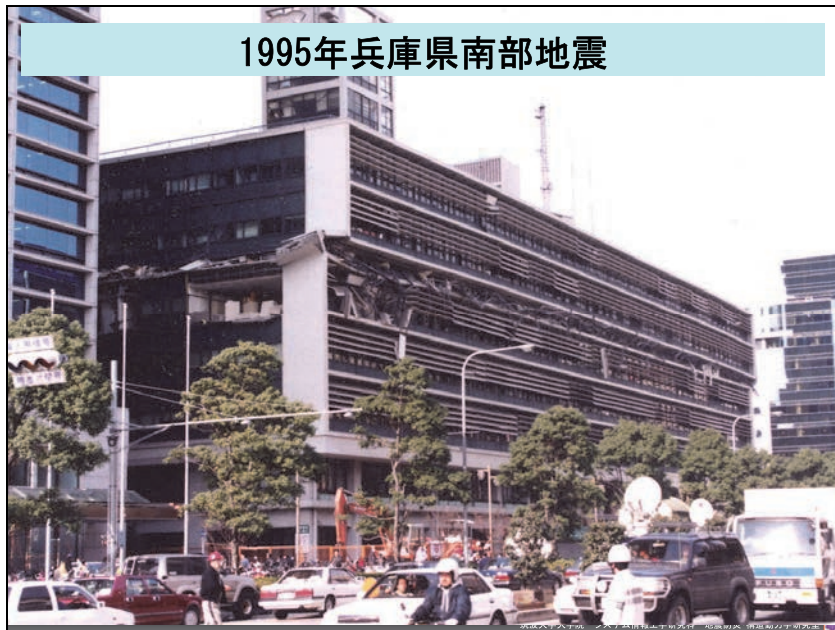
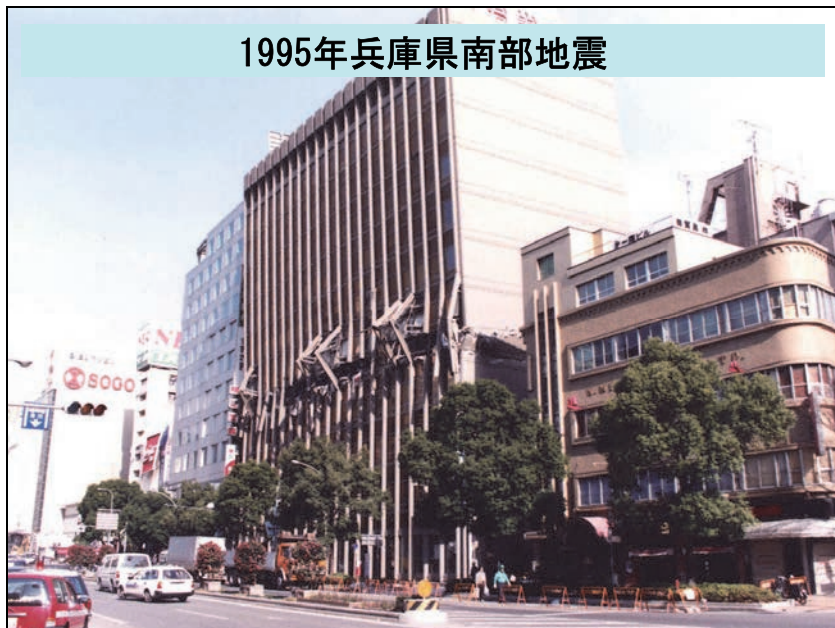
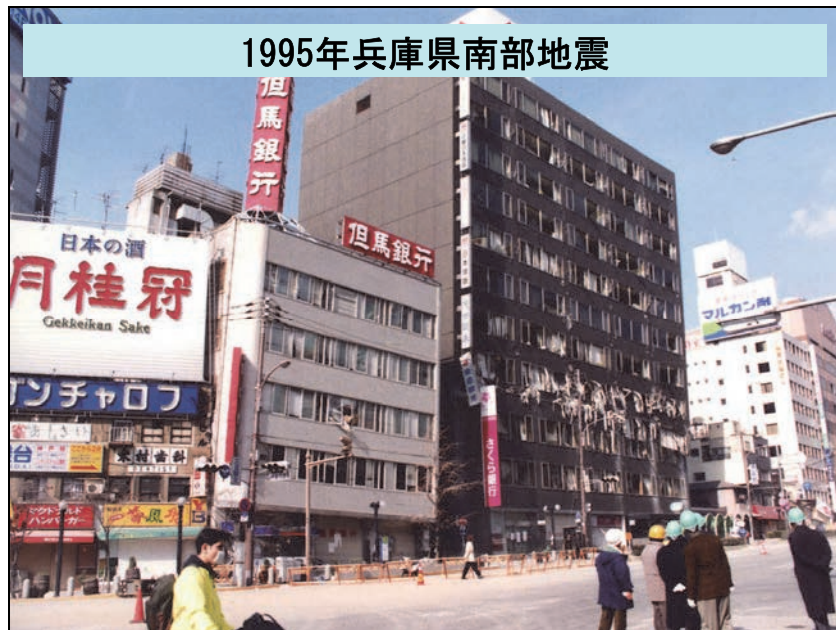
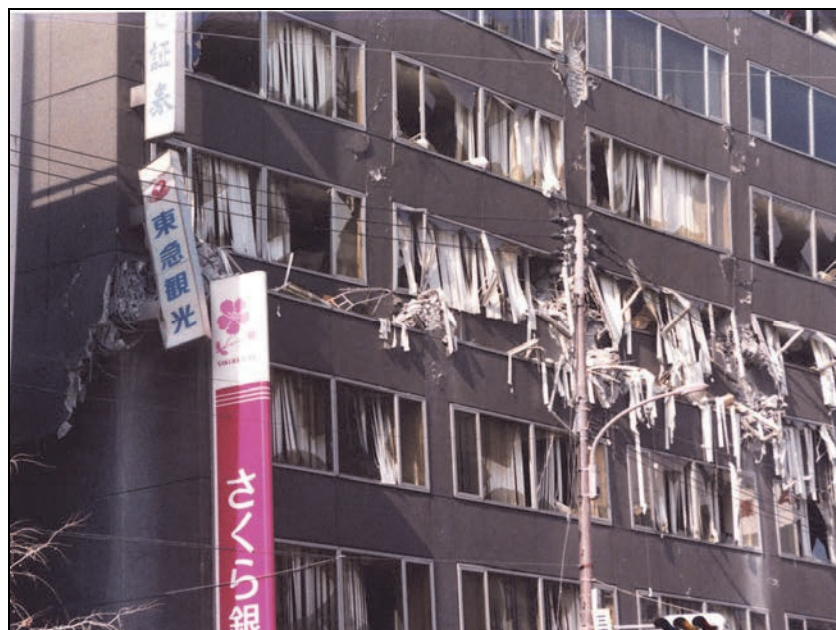
ご存知のように、兵庫県南部地震では周期 1~2 秒が非常に強かったため、非常にたくさんの木造家屋が倒壊したり、層崩壊が起こったりしました(図 52~57)。
