2 . 熊本県の被害状況

2.1 概要

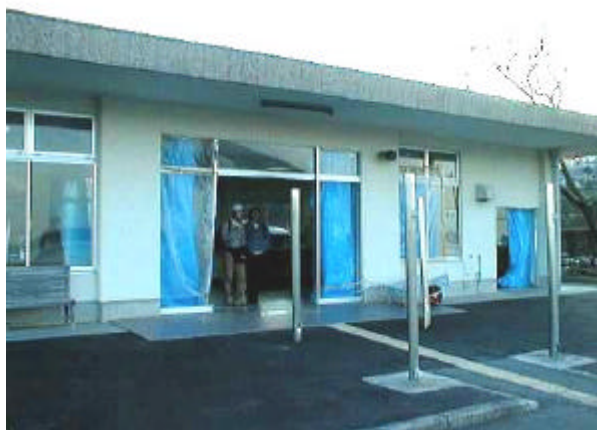
写真 2.2.3 強風で被害を受けた建物その1
八代海からの強風の影響で割れた水俣市フェリーターミナル開口部のガラス。

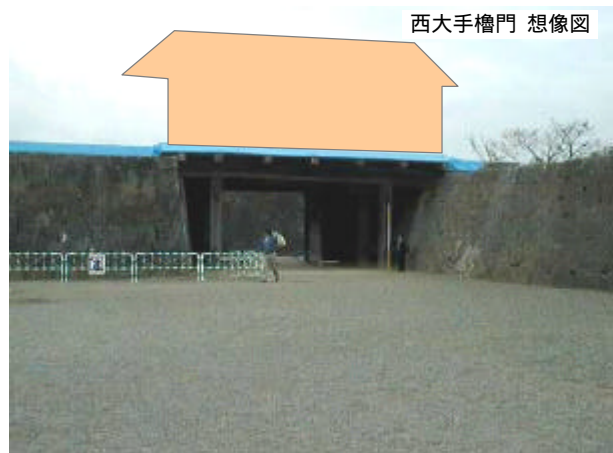
写真 2.2.4 強風で被害を受けた建物その2
強風の影響で崩壊した熊本城西大手櫓門跡、土台の石垣だけが残っている。

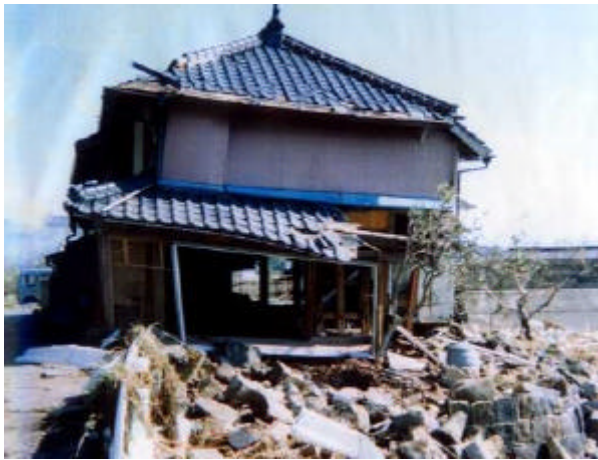
兼堤防があったが、高潮の影響で大量の海水が漁船の通路から船だまり（漁船が風波を避けるための碇泊所）に流入し、5.5mの船だまりの堤防を越えて、約14万tもの海水が松合地区に流入した。高潮発生時の潮位は約6.9mで船だまり堤防を1.4mも越えていた。そのため国道と旧道に囲まれた西地区、仲地区では約50世帯の住家の2階付近、地面から約3mの高さまで浸水し、西地区で9名、仲地区で2名の方が亡くなられた。災害発生時に海水が滝のように流入したこともあり、写真2.3.3、写真2.3.4のように被害は建物の全壊・半壊を含め甚大なものとなった。旧道より北側の地区でも浸水し、松合地区に76棟ある江戸時代から昭和初期に建てられた土蔵白壁建物にも被害が生じた。また文化財では松合地区付近の永尾神社の海岸線にある鳥居も高潮の影響で倒壊した。

写真 2.3.3 高潮で全壊した住家（不知火町役場提供）
不知火町松合地区

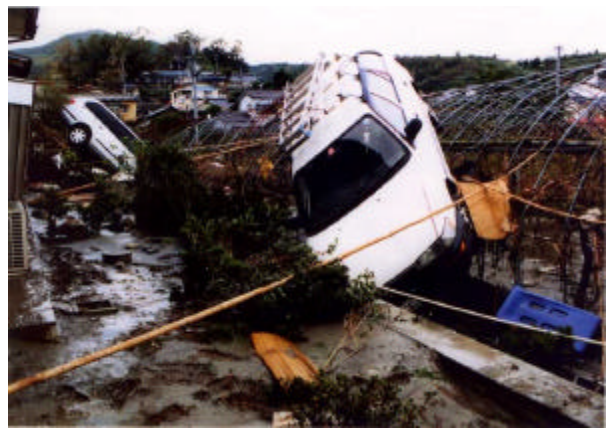
写真 2.3.4 高潮で横転した自家用車（不知火町役場提供）
不知火町松合地区

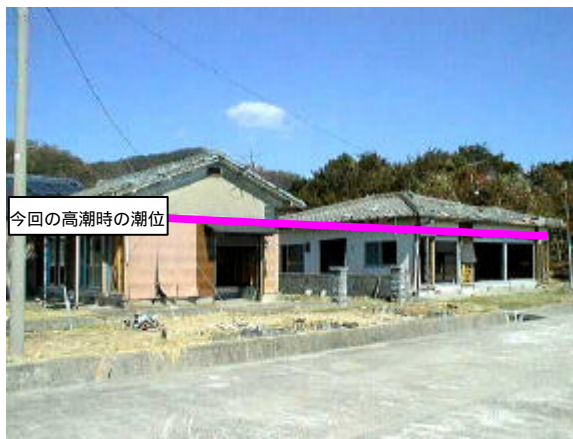
これより先の4時30分頃、天草諸島に位置する龍ヶ岳町でも海水が堤防を越えて高潮害が発生したが、県内で唯一避難勧告が出されたこともあり、人的被害は軽傷者1名にとどまった。この地区も1階天井付近まで浸水したため、住家の被害は甚大で、特に海岸線に最も近い堤防沿いの住家は写真2.3.5のように発生時の海水の圧力によりほぼ全壊の状況であった。また高潮害のひとつではあるが、松橋町では大野川で高潮が河川を逆流して氾濫し、約255戸が床上浸水した。同様に竜北町で氷川、鏡町で鏡川（写真2.3.6参照）も高潮が河川を逆流しての被害があった。

写真 2.3.5 全壊した住家の様子
高潮害を受けてほぼ全壊した海岸線沿いの住家
龍ヶ岳町小屋川内地区
