4. 山口県の被害状況^{7),8)}

4.1 概要

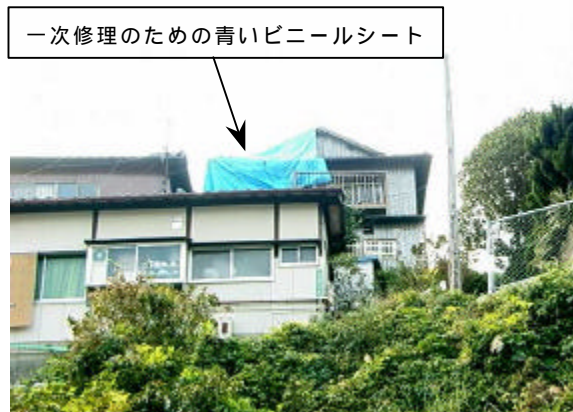
写真4.2.1 屋根瓦が飛散した家屋(1)
(高台に立地する家屋/下関市後田付近)

今回の台風にとともなう強風のため、各地で屋根瓦が飛ぶ被害が相次いだ。とりわけ、高台にあり、比較的建築年代が古く、老朽化した建物では、そのような被害が数多くみられた(写真4.2.1,2)。宇部市の東岐波、西岐波、厚南、藤山などでは屋根が飛んだり、倒壊した家屋もあった。また、宇部新川駅では屋根が半分近くめくれあがったり、宇部市や小野田市の工場ではスレートぶきの屋根の一部や窓ガラスが壊れるなどの被害も起きた。

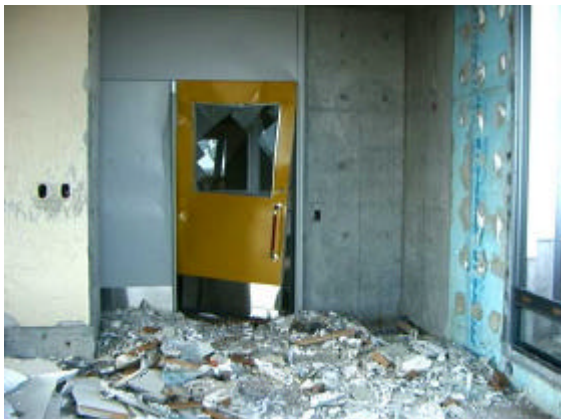
写真4.3.1 高潮により半壊した海岸沿いの福祉施設内部の様子(宇部市常盤地区)

所が決壊し、滑走路をはじめ空港ビルなど空港全体に浸水被害が発生し、機能が完全にマヒした。空港近くの宇部市常盤地区では、高潮による浸水被害が多数発生し(写真4.3.1)、市内では15年ぶりに市消防本部や県警がボートによる救助活動を展開した。また、関門海峡沿いで発生した高潮で下関市長府・小月地区が特に大きな被害を受けた。海岸線を走る国道9号では、関門海峡側の歩道横にある高さ約80cm、厚さ30cmのコンクリート製のパラ

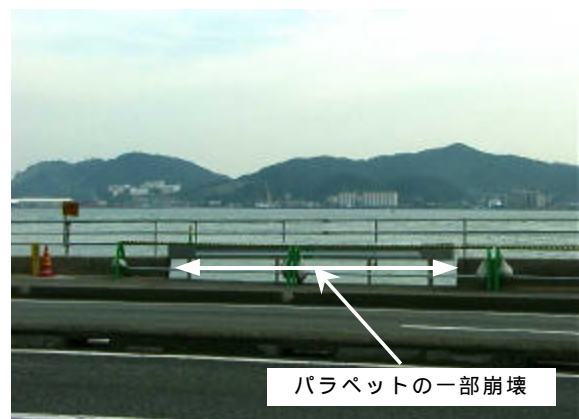
写真4.3.2 海側歩道のパラベットの崩壊箇所の一部(下関市国道9号)

ペットが約1kmにわたり各所で崩壊した(写真4.3.2)。外周の護岸がほとんど壊れた長府4号地をはじめ、護岸被害は市内で50ヵ所あり、被害は数十億円規模とみられている。住宅の床上浸水も同地区を中心に市内全域で約600世帯あった。市の施設では下関水族館が壊滅的な被害を受けた。その他、停電や事務所・工場の損壊などの被害も相次いだ。ある工場ではひざ上まで浸水し、地下ピットに約2万tの海水が残留した。

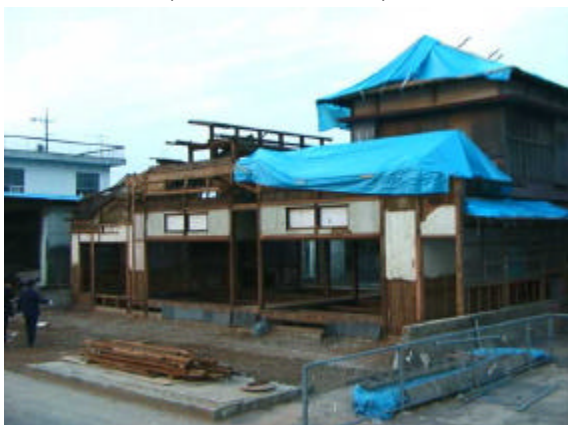
写真4.3.3 高潮により全壊した海岸沿いの建物～手前側から高潮が襲来～(山陽町埴生地区)

周防灘に面した、山陽町埴生地区の国道2号から数十m海側に入った、海岸沿いの東西約1kmに渡る上市、下市、浜崎では、防潮堤が5ヵ所決壊し、最も被害の大きい地区の一つとなった。高さ6m～6.5mの防潮堤40mが跡形もなく波にさらわれ、砂に埋没した。防波堤沿いの民家や倉庫など80棟が高潮により全壊、310棟が半壊した(写真4.3.3)。しかし、路地を一つはさんだ国道側の住宅では、床上・床下浸水と比較的小さな被害にとどまり、明暗を分けた。このような甚大な被害が発生した埴生地区であったが、台風が上陸した24日未明、海を見た地元住民が「通常の波とは様子が異なる」と感じ、漁業組合の無線を通じて周囲に避難を呼びかけたため、人的被害は軽傷者5名で済んだ。しかし、この沿岸には今もなお、この高潮によって流出した建物、家財などの災害ごみが堆く積まれたままの状態であり、その処理に頭を悩ませている(写真4.3.4)。

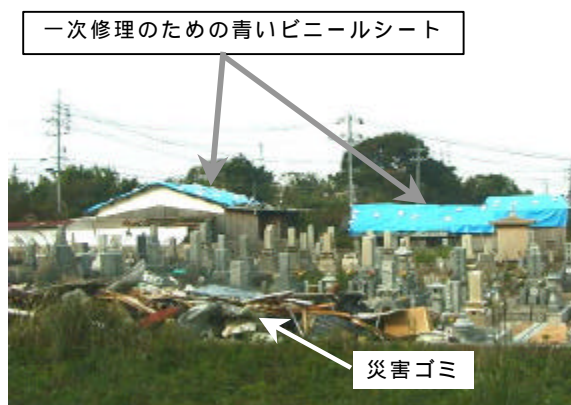
写真4.4.1 竜巻により屋根瓦が飛散した家屋と災害ゴミ(小野田市叶松付近)

この竜巻のため、小野田市では叶松を中心に、家屋・建物が全半壊するなど、今回の台風上陸にともなう被害を拡大させていた(写真4.4.1,2)。住宅15棟が全壊、65棟が半壊、工場倉庫2棟が全壊した。市民館体育ホールでは
