建築物の強風災害 - 100年の教訓 -

神奈川大学 大熊武司*

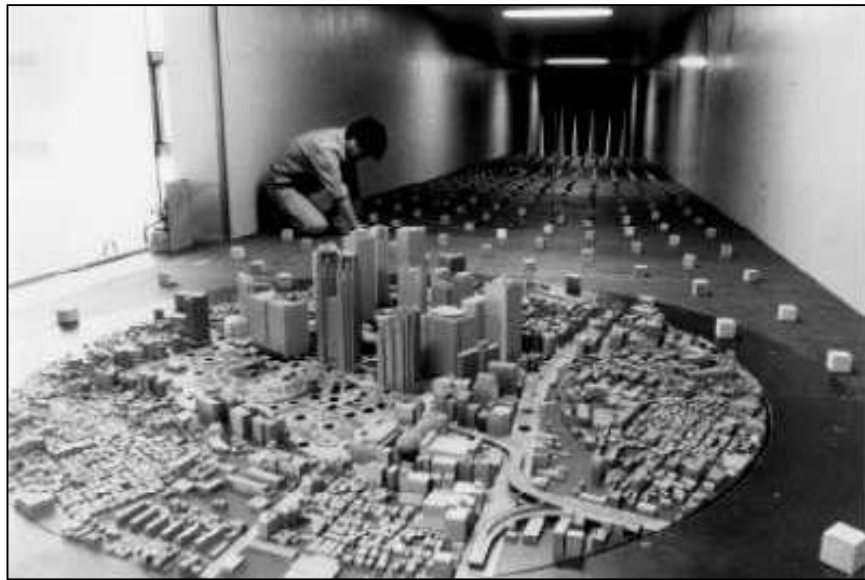
図 - 2 市街地風を模した風洞実験（第2世代：1980年代以降）

1963年建築基準法が改正されて高さ制限が撤廃され、5年後の1968年に我が国初の本格的な高層建築物である三井霞ヶ関ビル（高さ156m）が完成した。このビルの耐風設計では、設計用速度圧としてそれまでの $60\sqrt{h}$ ではなく、我が国初の大型TVタワーである名古屋タワー（180m, 1954年）の設計に採用された $120\sqrt{h}$ が用いられた。その一方で、市街地風を模擬した風洞実験という新しいスタイルの風洞実験を詳細に実施し、建設会社の70年代風洞建設ラッシュの切っ掛けとなった。また、板ガラスメーカーはガラス板の耐風圧性能を評価するために脈動圧による動風圧試験法を開発した。

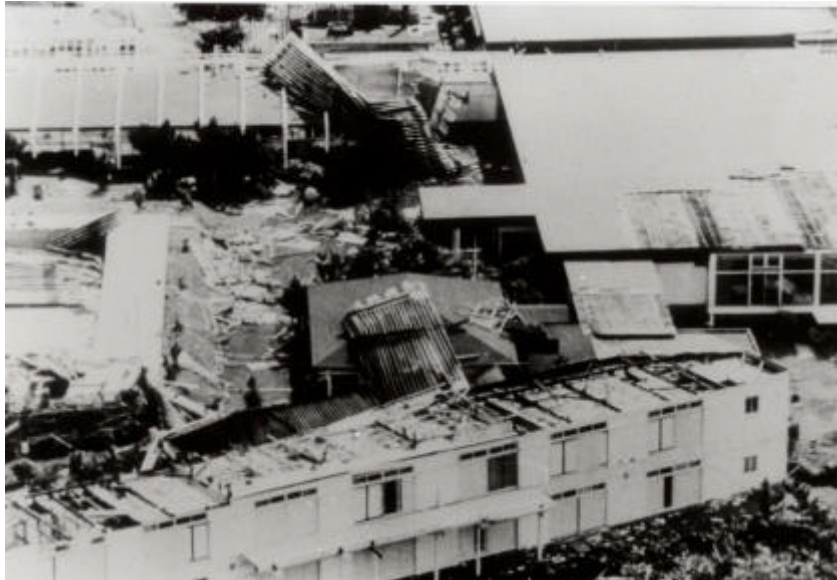
図 - 3 折板屋根の被害
(日本建築学会：1975年台風13号による八丈島の建物被害の記録)

1975年10月に伊豆諸島の八丈島に大きな被害をもたらした13号台風(7513号台風)は典型的な風台風で、八丈島測候所では最大瞬間風速67.8m/sを観測した。この台風による建築物の被害の特徴は、これまでの災害要因に加えて、地形の影響、塩害との相乗効果、鋼板製折板屋根等の金属屋根の設計施工技術の未熟さ等が指摘されたことである。八丈島は

当時、我が国では鋼板製折板を構造体兼屋根葺き材として使用することが広がり始めていたが、その設計方法や施工方法は良く分かってはおらず、設計者あるいは施工者の技量に強く依存していた。そこで、この災害を契機に、建設省は亜鉛鉄板会、全日本板金工業組合連合会、日本長尺金属工業会の3団体に、「協力して金属製屋根の設計・施工標準を策定するよう」要請し、1977年に「鋼板製屋根構法標準」が制定された。
