# 台湾集集地震調査報告

はじめに

1999年9月21日に台湾中部でマグニチュード7.3(台湾中央気象局発表、表-2参照)の大地震が発生し2千人以上の方が命を失った。現地では震央付近の地名である集集(Chichi)をとり、この地震を「921集集地震」と呼んでいる。震源断層が全長約50km地表に現れ、断層の通る南投県、台中県を中心として建築物、道路、鉄道、橋梁、ライフライン施設など多くの構造物に多大な被害をもたらされた。

地震から40日程経過した11月1日から5日間にわたり現地調査を行ったので報告する。

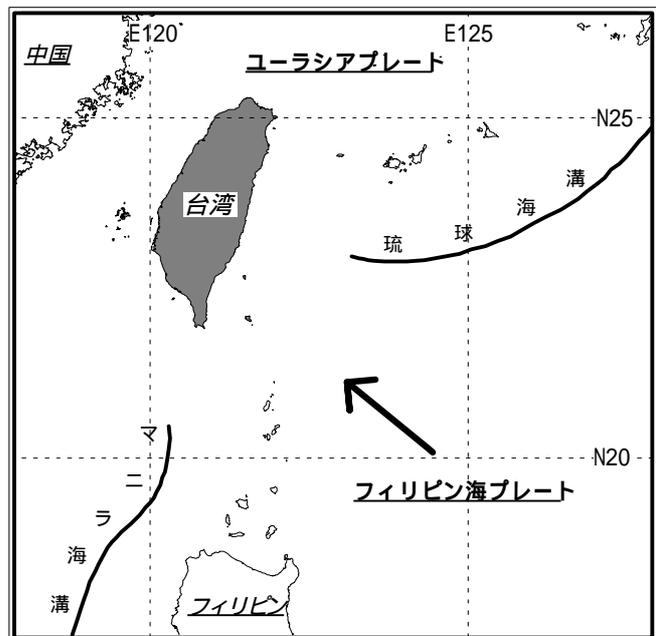
台湾は日本南西部と同様に陸のユーラシアプレートと海のフィリピン海プレートの境界付近にあり、この二つのプレートの衝突により隆起して形成されたと考えられている(図-1)。琉球諸島など台湾より北側ではフィリピン海プレートがユーラシアプレートの下に沈み込み、台湾以南では逆にフィリピン海プレートがユーラシアプレートに乗り上げる形で運動している。この二つのプレートの衝突により3,000mを超える中央山脈をはじめ、複数の山脈が台湾島を南北に貫き、急峻な地形が構成されている。これらの山脈の東側では山脈と海が隣接し平野は少ないが、西側では広い平野が形成され都市や交

図-1. 台湾付近のテクトニクス<sup>1)</sup>

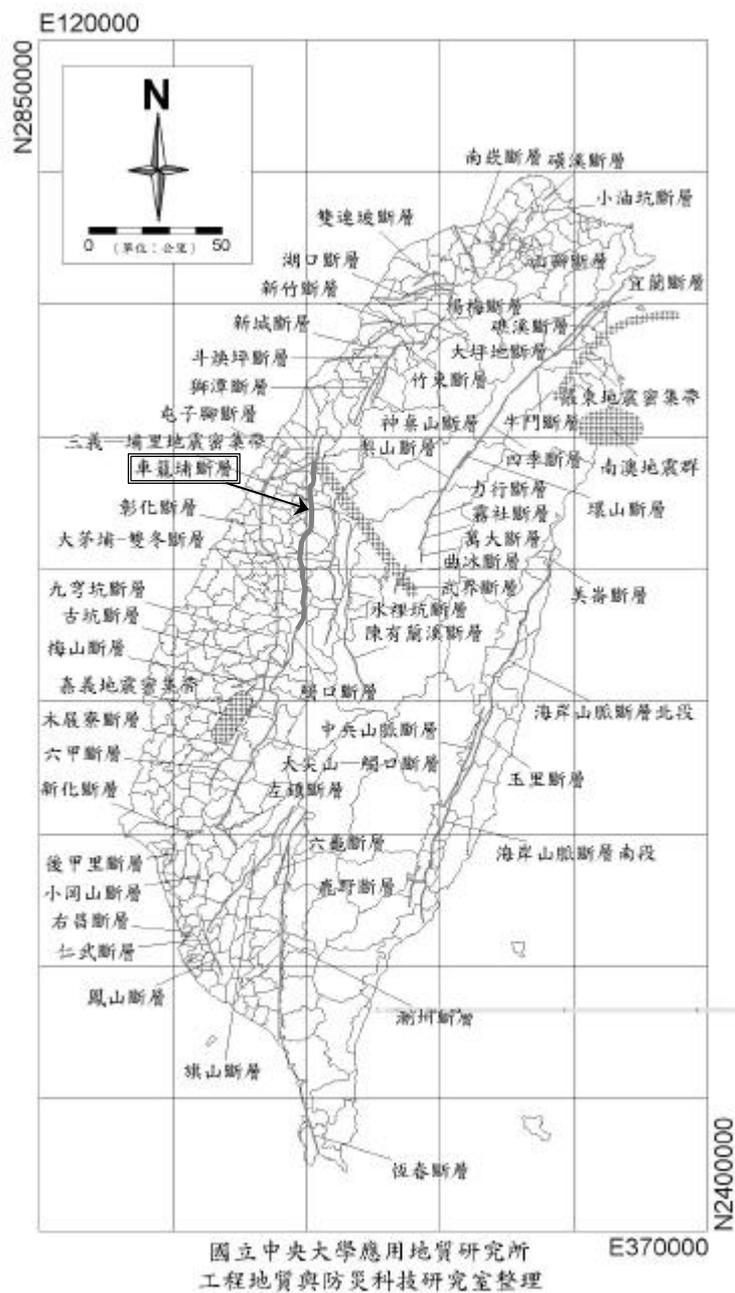
台湾全土には山脈と平行して南北に走る活断層が多数分布している(図-2)。今回の地震の震源断層となった、車籠埔(Chelungpu)断層もこのうちの1本であり、この付近がちょうど山地と平野部の境界となっている。

図-2. 活断層分布<sup>2)</sup>

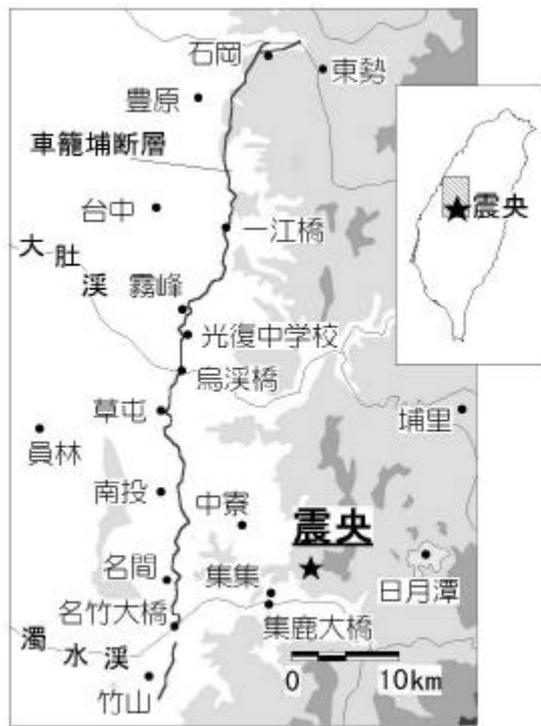
活動した車籠埔断層と付近の都市の位置関係を図-4 に示す。なお、車籠埔断層の東にこれと平行する雙冬断層も活動したという説もあるが定かではない。車籠埔断層は南投県竹山郷付近から台中県石岡郷まで省道 3 号線(省は台湾省の意味)に沿う形で、全長約 50km 地表に現れた。断層のタイプとしては断層を挟んで東側が西側に乗り上げる逆断層であり、地表では上下方向に数メートル、最大で約 10m もの段差を生じた。

図-4. 台湾中部と車籠埔断層<sup>3)</sup>

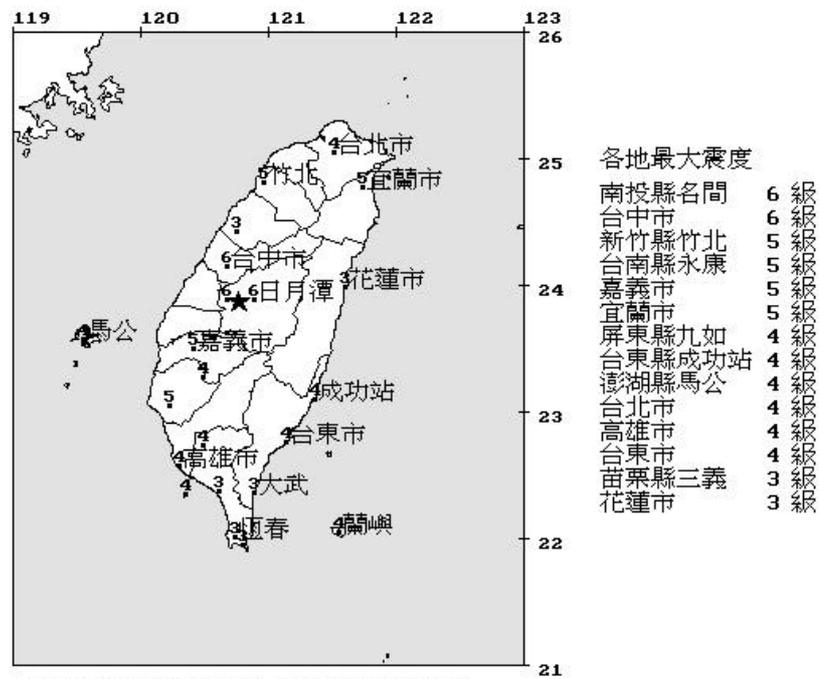
図-5 は台湾全土の震度分布を示したものである。台北、高雄など震央から約 150km 離れた地点でも震度 4 を記録している。(台湾の震度階は 1996 年 3 月まで日本で用いていた旧

圖說: ★表震央位置, 數字表測站震度

図-5. 震度分布<sup>4)</sup>

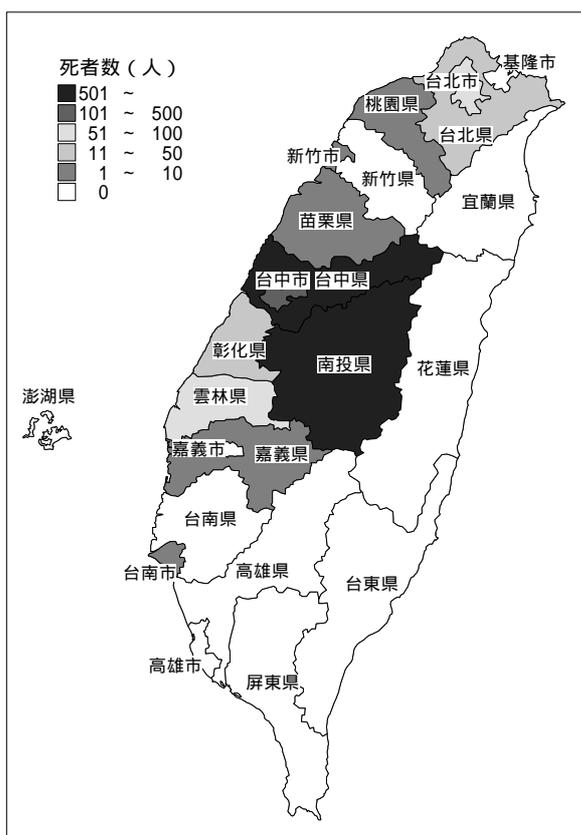
台湾内政部消防署発表の県・市別の被害状況を表-3に、死者数および全壊建物の分布をそれぞれ図-6、図-7に示す。

人的被害は10月13日現在、台中県、南投県を中心に、死者2,333人、負傷者10,002人である。震源域から遠く離れた台北市でも71人の死者を数えた。主な死因は建物倒壊による圧死である。

図-6. 死者の分布

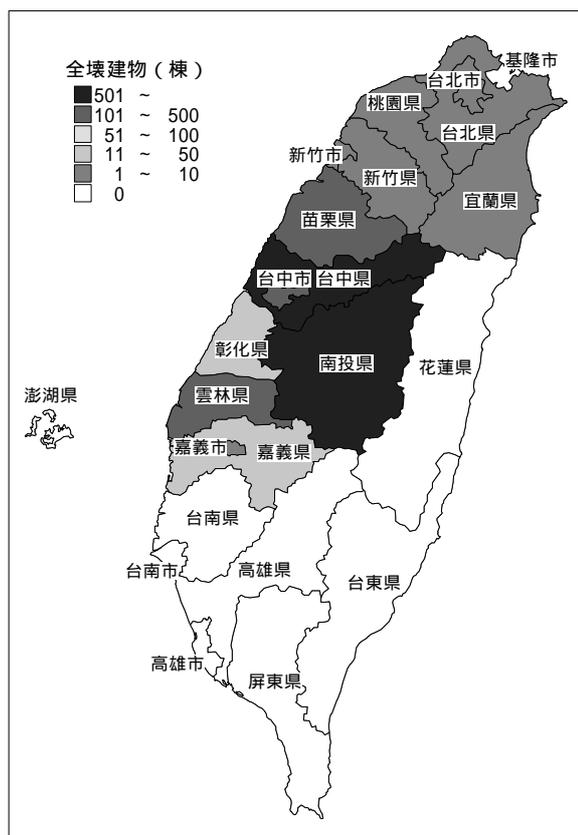
建物被害は10月3日現在、全壊9,909棟、半壊7,575棟であり、埔里・中寮・東勢など断層の東側に位置する都市に被害が大きかったと言われている。これは断層より東側の上盤が西側の下盤に乗り上げる形で動いたことが一つの要因といえる。また、断層のずれにより地表に数メートルもの段差が生じたため、その直上に存在している建物、道路、橋梁などの構造物はいずれも致命的な被害を受けた。しかし、逆に地表に現れた断層から数メートルも離れると無被害であるという事例も多く、これらの被害は強震動ではなく断層変位によって生じたものであると考えられる。

図-7. 全壊建物の分布

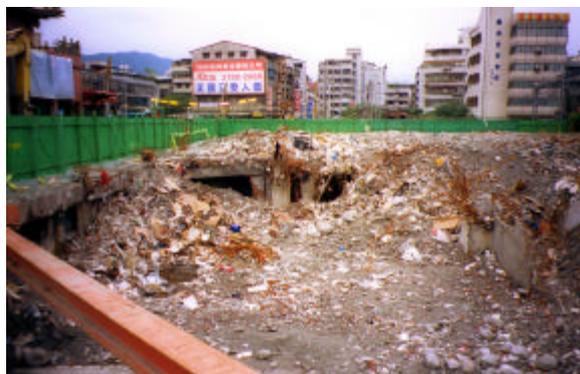
写真-1

台北市は台湾島の北部に位置し震央からは約150kmの距離がある。これは神戸～名古屋の距離とほぼ等しい。しかし3棟の建物が倒壊し、死者71名を数えた。倒壊した建物のうちの1棟である松山ホテルはその惨状が日本でもマスコミで報道されたが、我々の現地調査の際には既に解体撤去され(写真-1)、松山ホテルが倒れかかった隣のビルが解体中であった。松山ホテルは地上12階建てのホテル兼集合住宅であり、地震で70人が死亡した。写真-2は解体前のものである<sup>1)</sup>。

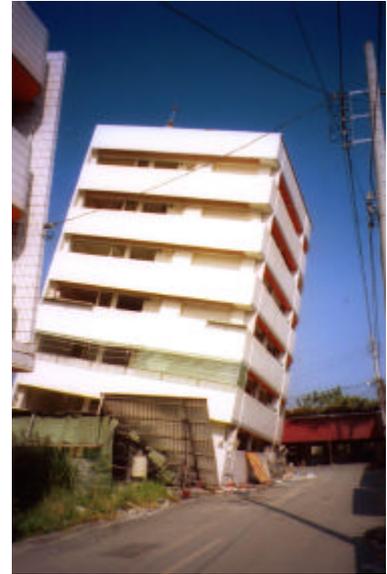
写真-3 は角地に建つピロティ形式の 7 階建て RC 造集合住宅である。1 階部分が崩壊し道路側に倒れ込んでいる。写真-3 の手前の角の対角線上にある角側から撮影したものが写真-4 である。ピロティ柱から 2 階以上の部分がずれ落ちている。写真-5 は 6 階建て RC 造の建物であるが、これもピロティ形式で同様に 1 階部分が崩壊し道路側に倒れこんでいた。古い建物が多い本街沿いでは、危険と評価されたことを示す赤色の紙（写真-6）の貼ってある低層建築が多く、また写真-7 のように建物が解体撤去された後の空き地も多かった。
