図2.3.4 新川破堤付近における標高と浸水域

写真2.3.1 新川の破堤箇所(下流より)

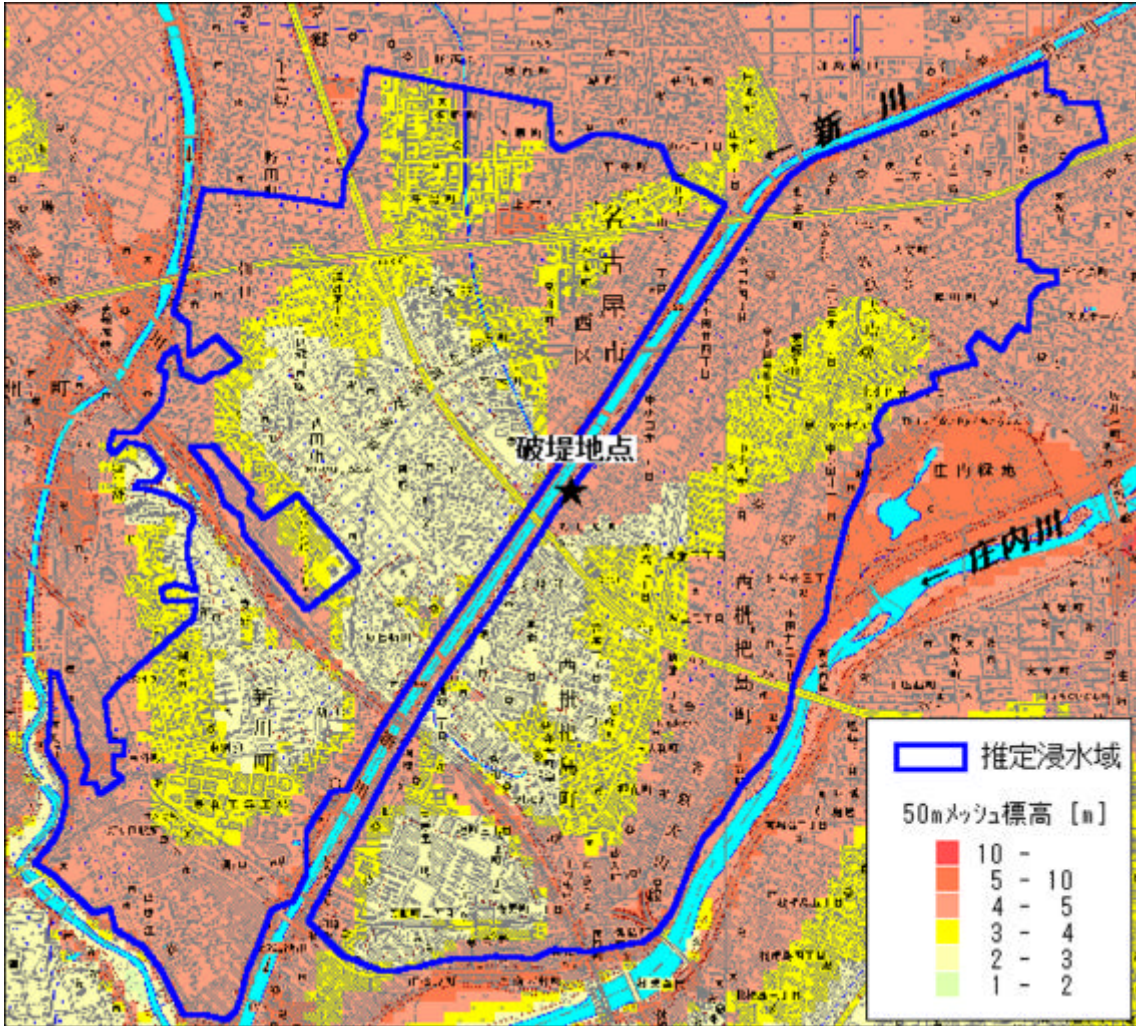
- 1 建設省国土地理院発行 数値地図25000、および地図50mメッシュ（標高）を使用
- 2 推定浸水域は国土地理院ホームページより作成 平成12年9月13日現在

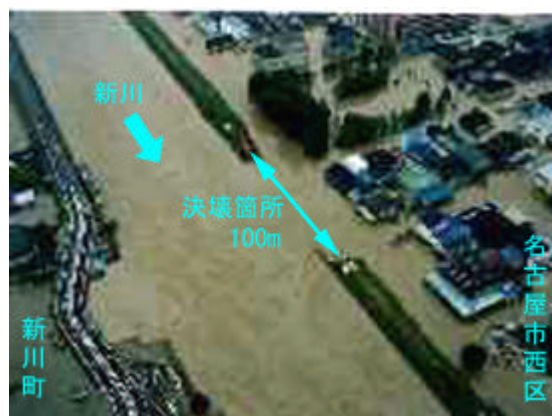
写真2.3.2 新川の破堤箇所(上空より)¹⁰⁾

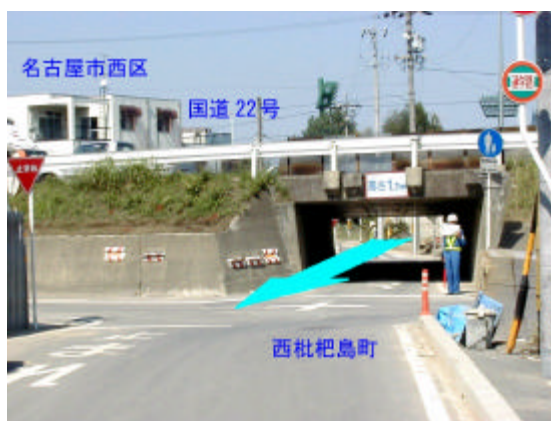
写真2.3.3 氾濫流の通り道

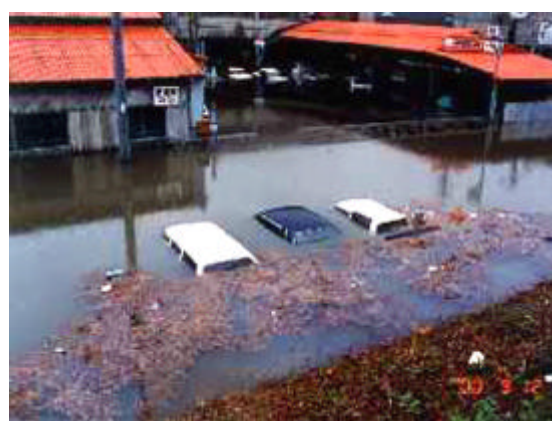
写真2.3.4 浸水した家屋と車¹⁰⁾

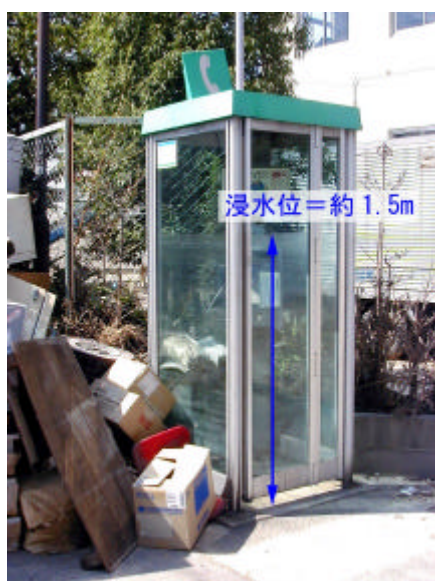
写真2.3.5 浸水した電話ボックス
(西枇杷島小学校付近)

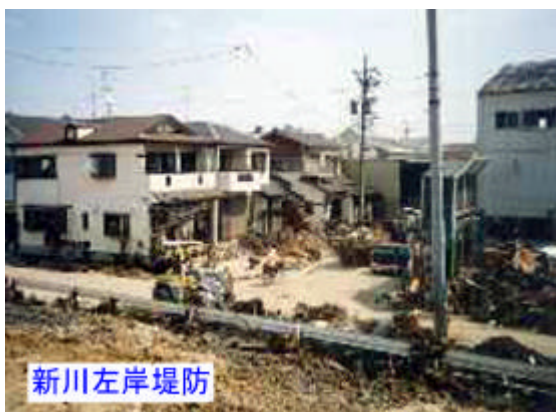
写真2.3.6 濁流により破損を受けた家屋¹⁰⁾
(新川左岸堤防付近)

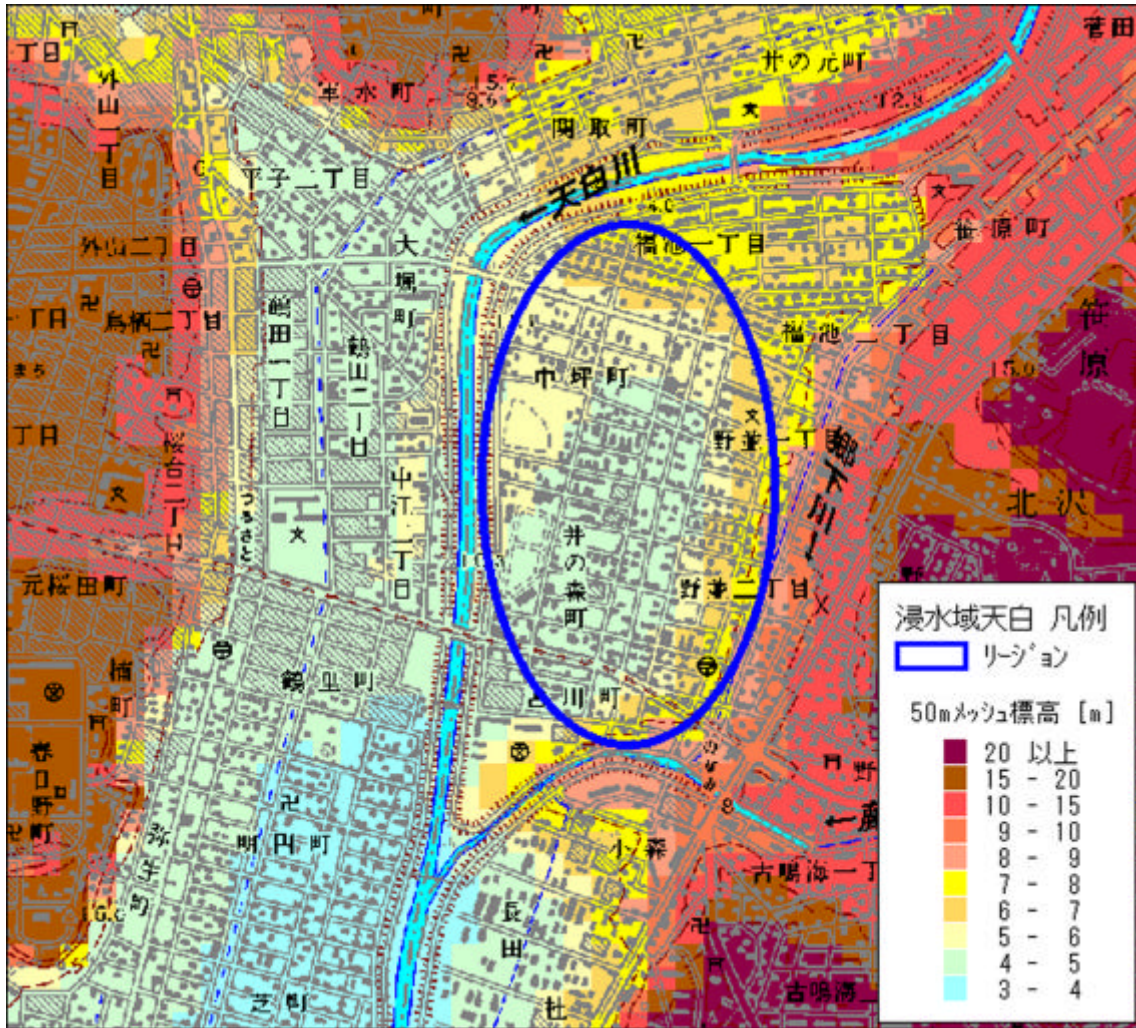
図2.3.5 天白川越水付近の野並地区における標高と浸水域
建設省国土地理院発行 数値地図25000、および地図50mメッシュ（標高）を使用

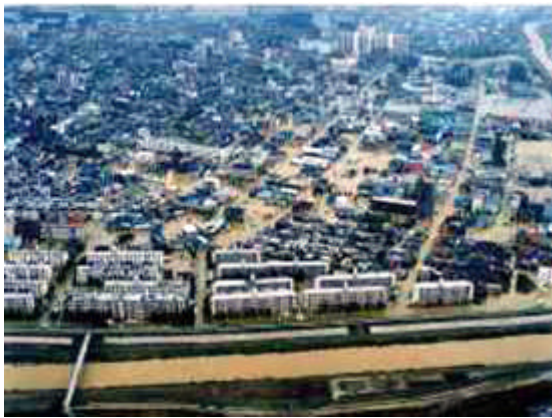
写真2.3.7 浸水した天白区の様子¹⁰⁾

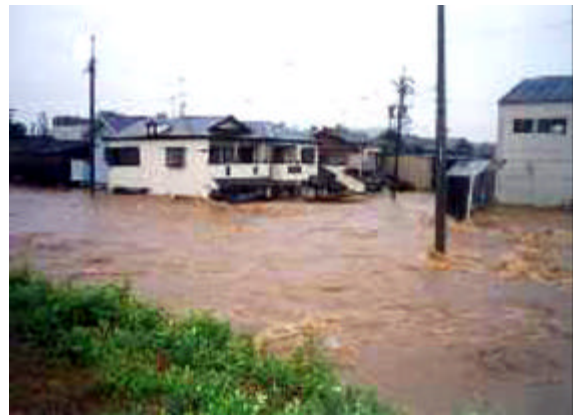
写真2.3.8 濁流に飲まれる天白区の家屋¹⁰⁾

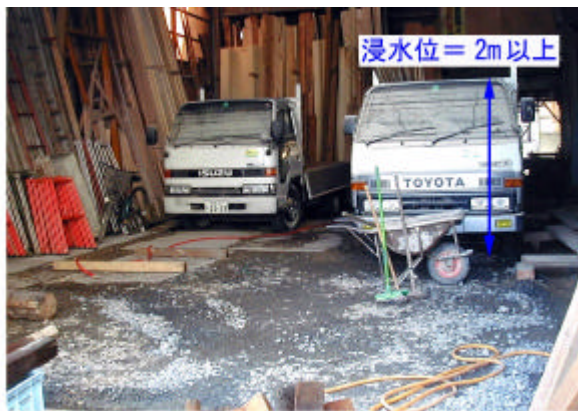
写真2.3.9 浸水した工場内部
(天白区天白町野並)

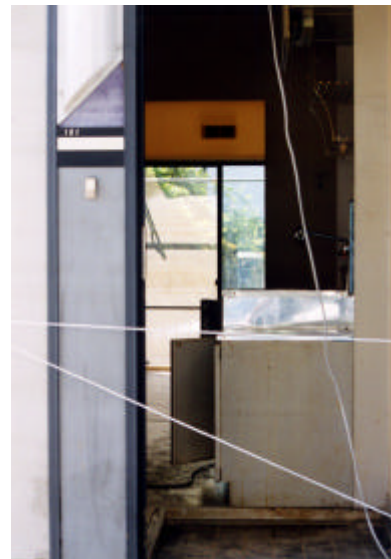
写真2.3.10 浸水した住宅内部
(天白区天白町野並)

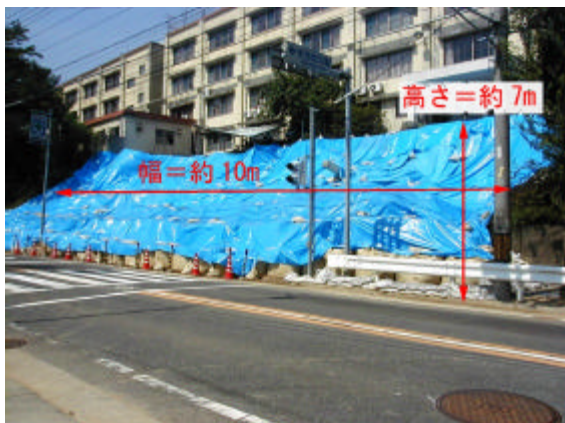
写真2.3.11 土砂崩れ現場の様子
(緑区鳴海町)

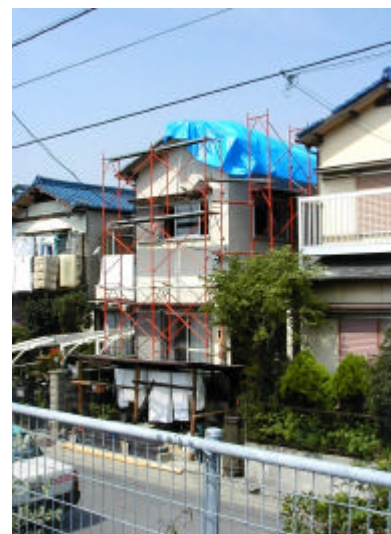
写真2.3.12 竜巻による屋根の破損
(緑区六田)
