新宿歌舞伎町雑居ビル火災（速報）

はじめに

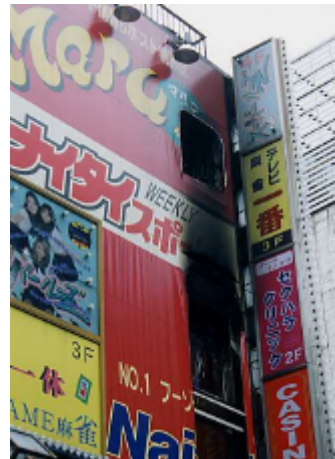
図1 2人飛び降りて逃げた3階の窓
(4階の窓は、消防が救助のため開けた)

3階の麻雀ゲーム店は、奥に厨房があり、店内には25台のゲーム機が所狭しと置かれていた。唯一の逃げ道である内階段も各フロアの荷物で塞がれており、人1人が通れる幅しかなかった。さらに、同ビルの3階と4階には、設計上、窓（1m四方の小さいもの）と扉が3つずつあったが、通りに面した西側の壁面は広告が書かれたビニール製シートで一面覆われており^{図1}、窓には内側からは内装が施されていたため、窓は内外両面から塞がれていた。防火戸は設置されていたが、機能しなかった。
