台風0206号とそれに伴って発生した竜巻災害について

2. 平成14年7月10日に群馬県佐波郡境町に発生した竜巻による被害

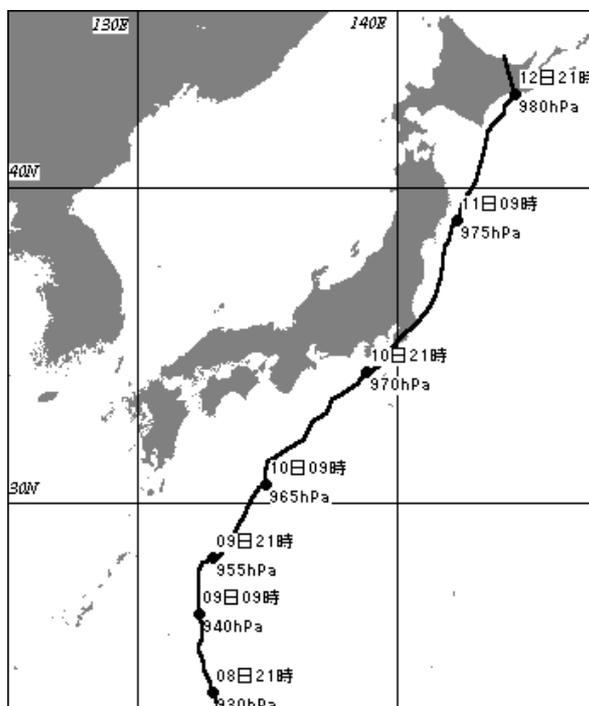
図1.1.1 台風0206号の経路図

台風0206号（CHATAAN: ツァターン）は6月29日15時にトラック島近海（北緯5度20分、東経155度30分）で発生し、7月8日には南大東島付近で中心気圧930hPa、中心付近の最大風速50m/sの大型で非常に強い台風となった。その後も勢力を維持しながら、15km/h程度のゆっくりとした速度で北上を続けた後、西日本の南海上を北東に進んだ。7月10日09時には室戸岬の南海上で中心気圧965hPa、中心付近の最大風速30m/sとやや勢力を弱め、その後本州の南海上を北東に進み、7月10日23時半頃、伊豆大島付近を通過し、11日0時半頃に千葉県富津市付近に上陸した。さらに、三陸沖を北上し、11日夜に北海道釧路市付近に再上陸し、12日0時にオホーツク海沿岸で温帯低気圧に変わった（図1.1.1）。

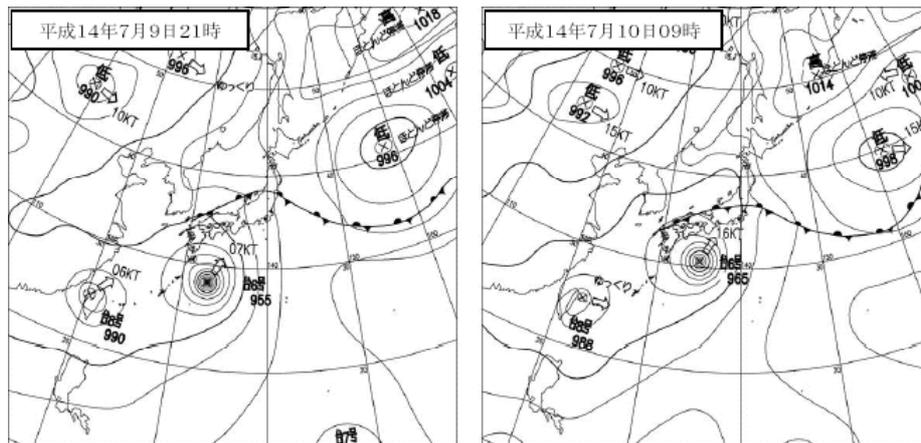
図1.1.2 地上天気図(7月9日、10日)¹⁾

台風周辺の雨雲が接近する前から、台風の前面で南から暖かく湿った空気が流れ込み各地で大雨となった。図1.1.2に7月9日、10日の地上天気図を示すが、7月9日から11日にか

けては、台風と梅雨前線の影響で、西日本の太平洋側、東海・北陸地方、関東地方から北海道にかけての太平洋側の広い範囲で大雨となった。この期間、岐阜県の一部では500mmを超え、静岡県と関東甲信地方では400mmを超え、紀伊半島と東北地方の太平洋側では300mm前後、また西日本の太平洋側と北海道東部では200mmを超える大雨となった。特に、10日の日降水量が、岐阜県根尾村樽見で495mm、静岡市井川で450mm、山梨県増穂町八町山423mmといずれも観測史上1位となる記録的な大雨となった(図1.1.3)

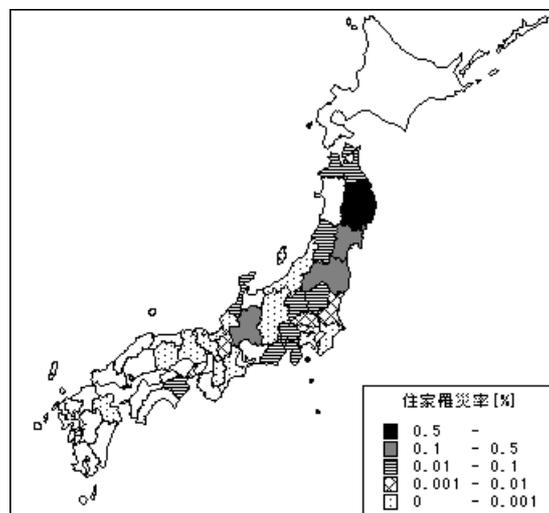
図1.2.1台風0206号における住家罹災率

住家被害に関しては全国で約1万棟が被災している。図1.2.1に住家罹災率(=住家被害数÷世帯数×100)分布を示す。岩手県がトップで0.735%、次いで宮城県0.390%、福島県0.161%と上位3県は東北地方が占めており、さらに岐阜県と続く。罹災率の高い県は図1.1.3に示した降水量の多い地域とほぼ一致していることがわかる。

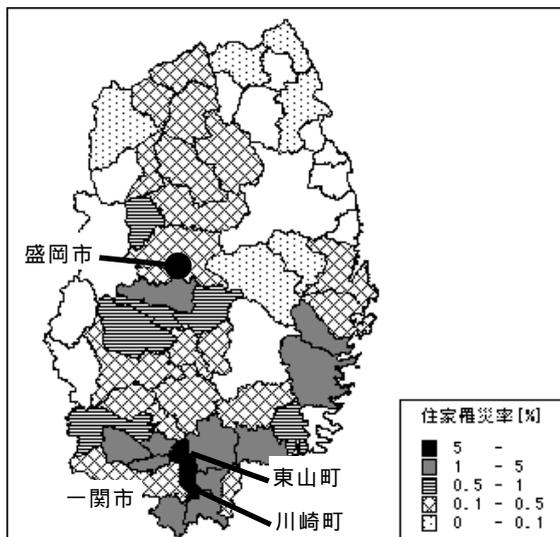
図1.2.2 岩手県における住家罹災率

特に罹災率が高かった岩手県の市町村別被害状況を表1.2.2に示す。また、上記同様の住家罹災率分布を図1.2.2に示す。

岩手県は図1.2.3に示すように、南北に走る帯状の地形区で構成されており、東から三陸海岸、北上山地、北上平野、そして奥羽山脈の4つに分類される。今回の大雨では釜石市を中心とする三陸海岸沿岸の県南東部の地域と、盛岡市以南の北上川沿いの地域で住家罹災率が高い地域が見られる。その中で最も罹災率の高かった市町村は東山町で約24%、次いで隣接する川崎町で約10%となっている。東山町では猿沢川と砂鉄川の氾濫による被害であるが、砂鉄川に注ぐ猿沢川の鉄砲水により一気に被害が拡大した。同町の既往の水害は、下流の川崎村で本流である北上川に注ぐ砂鉄川が、北上川の増水で行き場を失い、逆流して溢れるパターンであり、下流川から上流へと水位が上昇するため被害が予測しやすかった。しかし、今回は流木とともに多量の土砂が一気に流れ込み、これまでに見られないパターンであったため、役場下の商店街が壊滅的な被害を受けたようである。

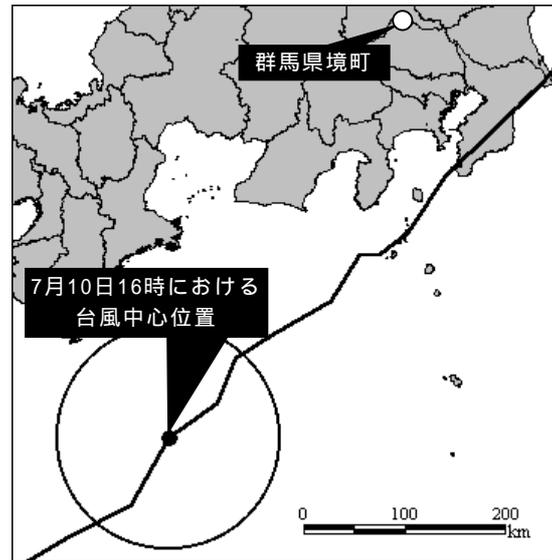
図2.1.1 台風と竜巻発生地域との位置関係 (平成14年7月10日16時)

台風と竜巻が発生した地域との位置関係を図2.1.1に示す。日本の竜巻では台風に伴うものが大きな割合を占めており、台風によるものが28%、低気圧・前線によるものが57%となっている。日本に接近または上陸した台風の42%に竜巻が発生し、台風1

個について平均で2.7個の竜巻が発生している。一日の間では昼間の午後に発生が多く、全体の1/3が13時～17時に発生している³⁾。また、発生場所は台風の外圍降雨帯つまり、おおよそ、台風を中心から北北東～北東約300～500km付近に多く発生している。今回の場合も発生時間は16:00頃、台風中心から北北東約470kmと教科書とおりのパターンであった。

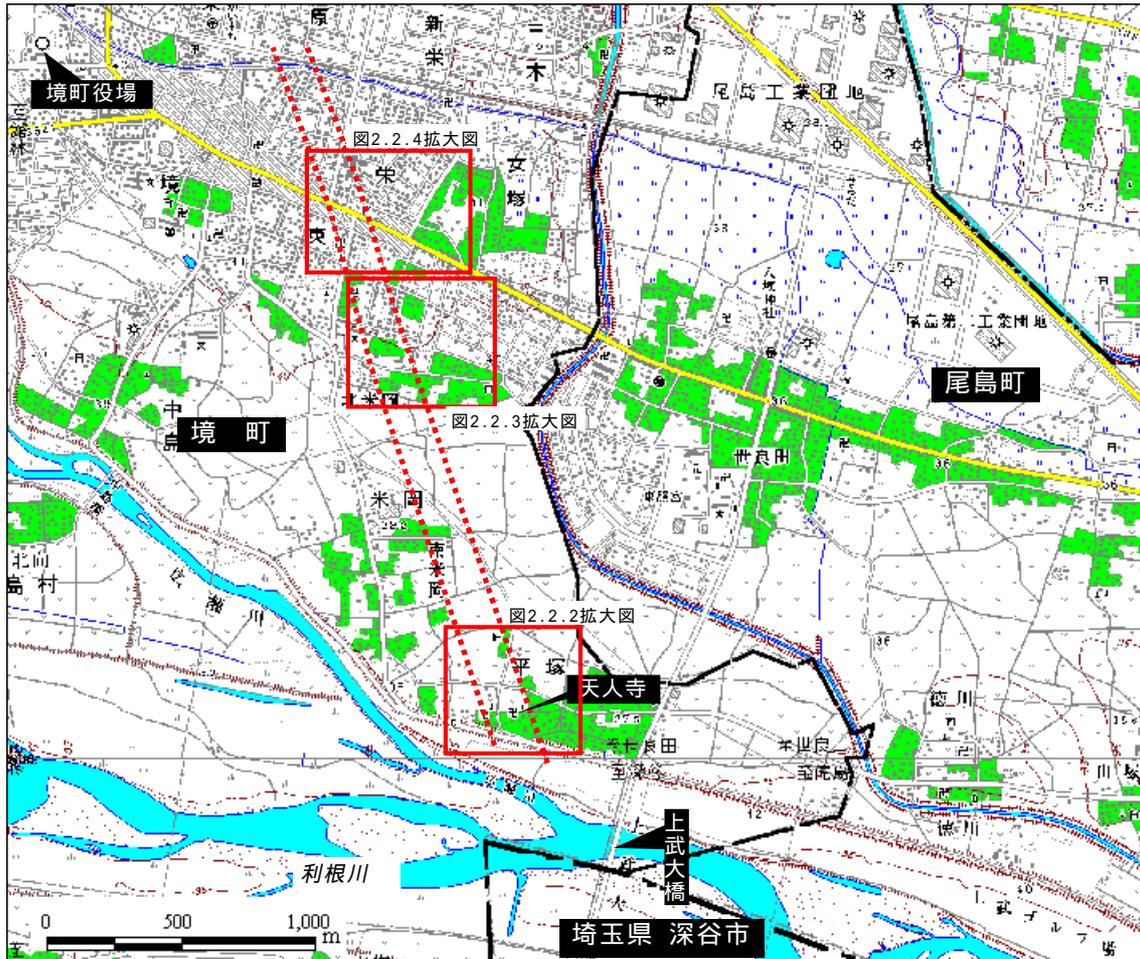
図2.2.1 境町における主な被災地(四角枠)と竜巻の推定経路(点線)

境町を襲った竜巻は、被害状況等から推定すると少なくとも埼玉県と群馬県境の利根川に架かる上武大橋を南端として北西方向に3～4kmの長さで、幅100～150mのスケールであったと思われる(ただし、深谷市での被害⁴⁾も一連の現象と考えれば長さは1km程度長くなる)。また、強さについては独立行政法人建築研究所の調査によると、転倒した墓石等から求めた推定風速よりF2相当であるとしている⁵⁾。なお、竜巻の進路については明言できないが、聞き取り調査から判断すると南から北へ向ったものと思われる。

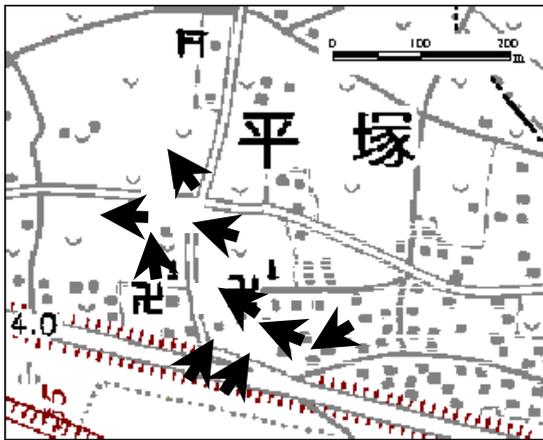
図2.2.2 平塚地区周辺の風向分布
建物の被害状況等から判断した。
丸数字は写真番号を示す。

特に全半壊被害が集中していたのは、町の南部で利根川沿いに位置する平塚地区である。寺院を中心に北西方向へ200～300mの範囲に被害が広がっていた。寺院の屋根は西側に飛ばされ、本堂は骨組みだけを残し全壊状態で、境内周辺の巨木が何十本も根本からなぎ倒されていた。さらに寺院北西側に位置する住宅や店舗も破壊されており、周辺のネギ畑では鋭利な刃物で切断されたかのように途中から切れた状態でネギが一様に北西方向に倒れていた。

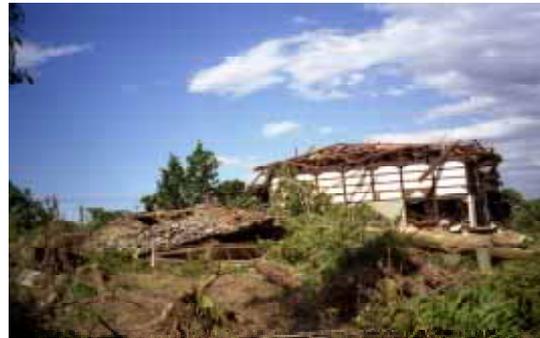
写真 全壊した寺院本堂(平塚地区)
小屋組みは飛散し、骨組みだけが残った。境内の巨木も根本からなぎ倒されている。(西方向より)

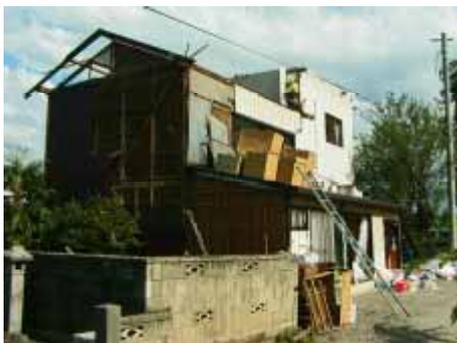
写真 屋根が飛散した住宅(平塚地区)
の北西側に位置する。外壁も破損している(北西方向より)

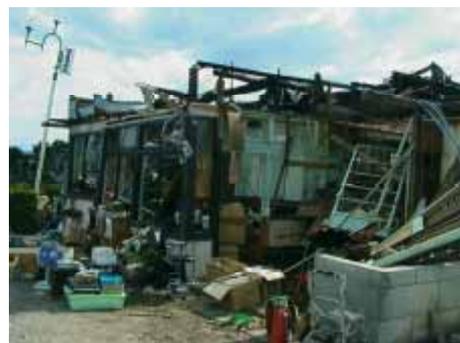
写真 全壊した店舗(平塚地区)
屋根はもちろん、外壁、主要構造部も大破している。(北東方向より)

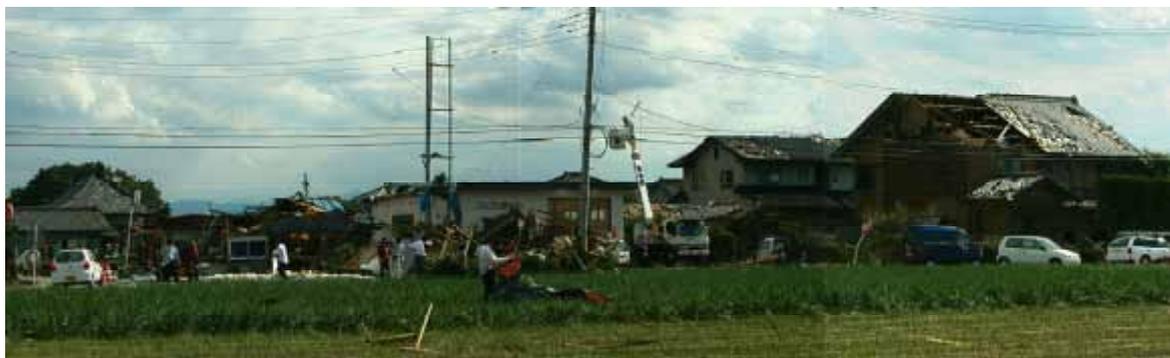
写真 住宅の被害状況(平塚地区)
この地区では住家は東～南方向の風で被害を受けている(北東方向より)

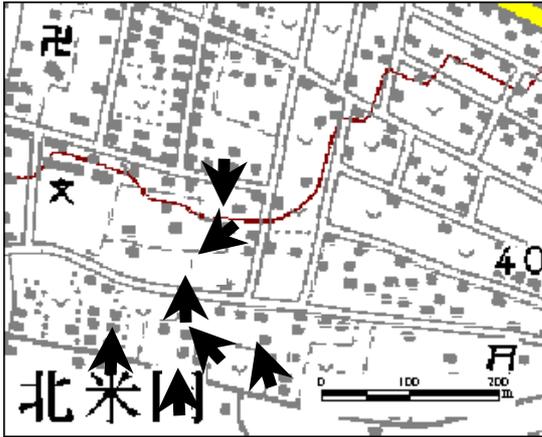
図2.2.3 北米岡地区周辺の風向分布
建物の被害状況等から判断した。
丸数字は写真番号を示す。

この地区からさらに北へ約1km行った北米岡地区でも町立の保育園をはじめとして、周辺の住宅の屋根瓦が飛ばされたり、窓ガラスが破損するなどの被害が出ていた。保育園の敷地南側に植えられていた樹木は北方向に倒れていたが、園舎裏では樹木およびフェンス

が南西方向に倒れていた。すなわち、この保育園を中心にしたかのように、保育園南側の地域では主に住宅の屋根は東から南側にかけて被害が出ており、北側の地域では東から北側にかけて被害が出ていた。

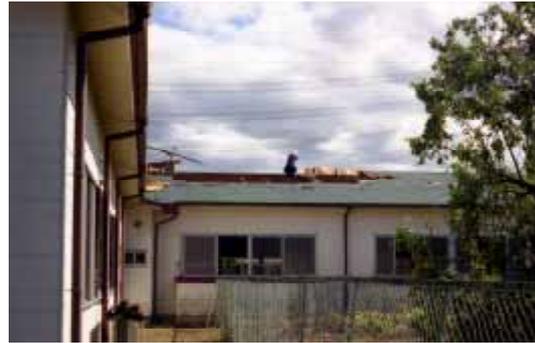
写真 屋根に被害を受けた保育園(北米岡地区)
フェンス、樹木は西方向へ倒れている。(北方向より)

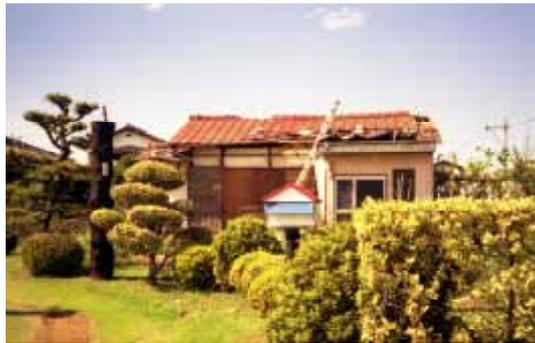
写真 屋根瓦の被害(北米岡地区)
の南側周辺の建物は東～南側部分で被害が発生している。(南方向より)

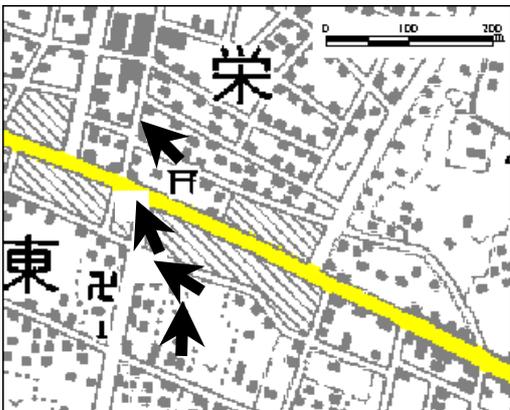
図2.2.4 東町地区周辺の風向分布
建物の被害状況等から判断した。
丸数字は写真番号を示す。

さらに北米岡地区から北へ行った東地区や栄地区は建物が密集した地域であるが、全半壊の建物はないものの、多くの建物で瓦が飛散したり、トタン屋根が剥がされるなどの被害が生じていた。

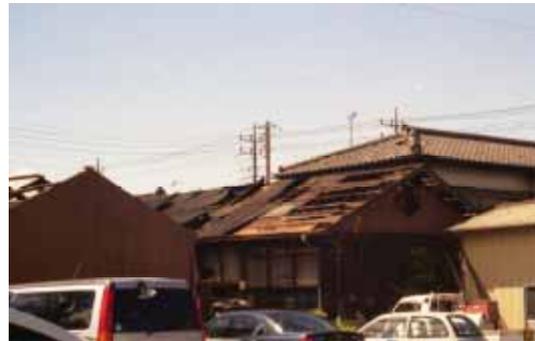
写真 屋根の被害(東町地区)
東～南方向の風で前面建物は屋根材が飛散、後方の住宅は瓦にずれが生じている。(南東方向より)

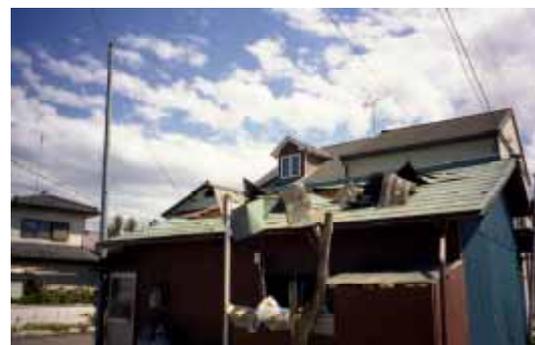
写真 トタン屋根の被害(東町地区)
東方向からの風でトタンが剥離した。(北西方向より)
