# 稚内市街地火災の概要

平成14年6月29日午後6時15分頃、北海道 J R 稚内駅近くの小売市場「中央レンバイ」から火災が発生し、折からの南西の強風にあおられ、火は瞬く間に同建物を包み込み、周辺の建物に次々と延焼して約7時間燃え続け、建物31棟、延約9,000㎡を焼失した。

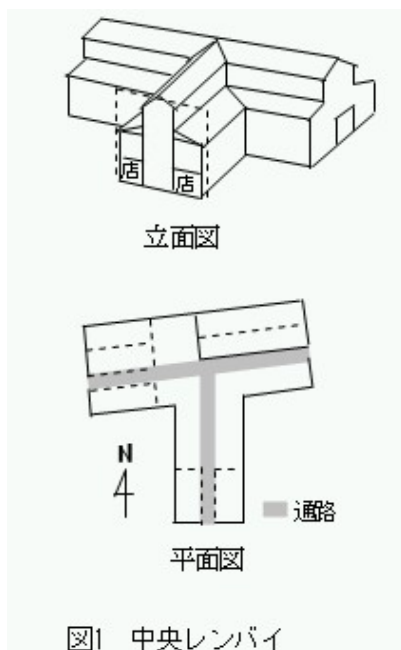
図1 中央レンバイ

建物は昭和5年の大火の翌年に建築され、その後順次建増しが行われた木造2階建て一部3階の建物。大きな屋根の下に丁字路の通路があり、通路の両脇に店舗が連なっていた。建物延約1,500m<sup>2</sup>（図1 参照）

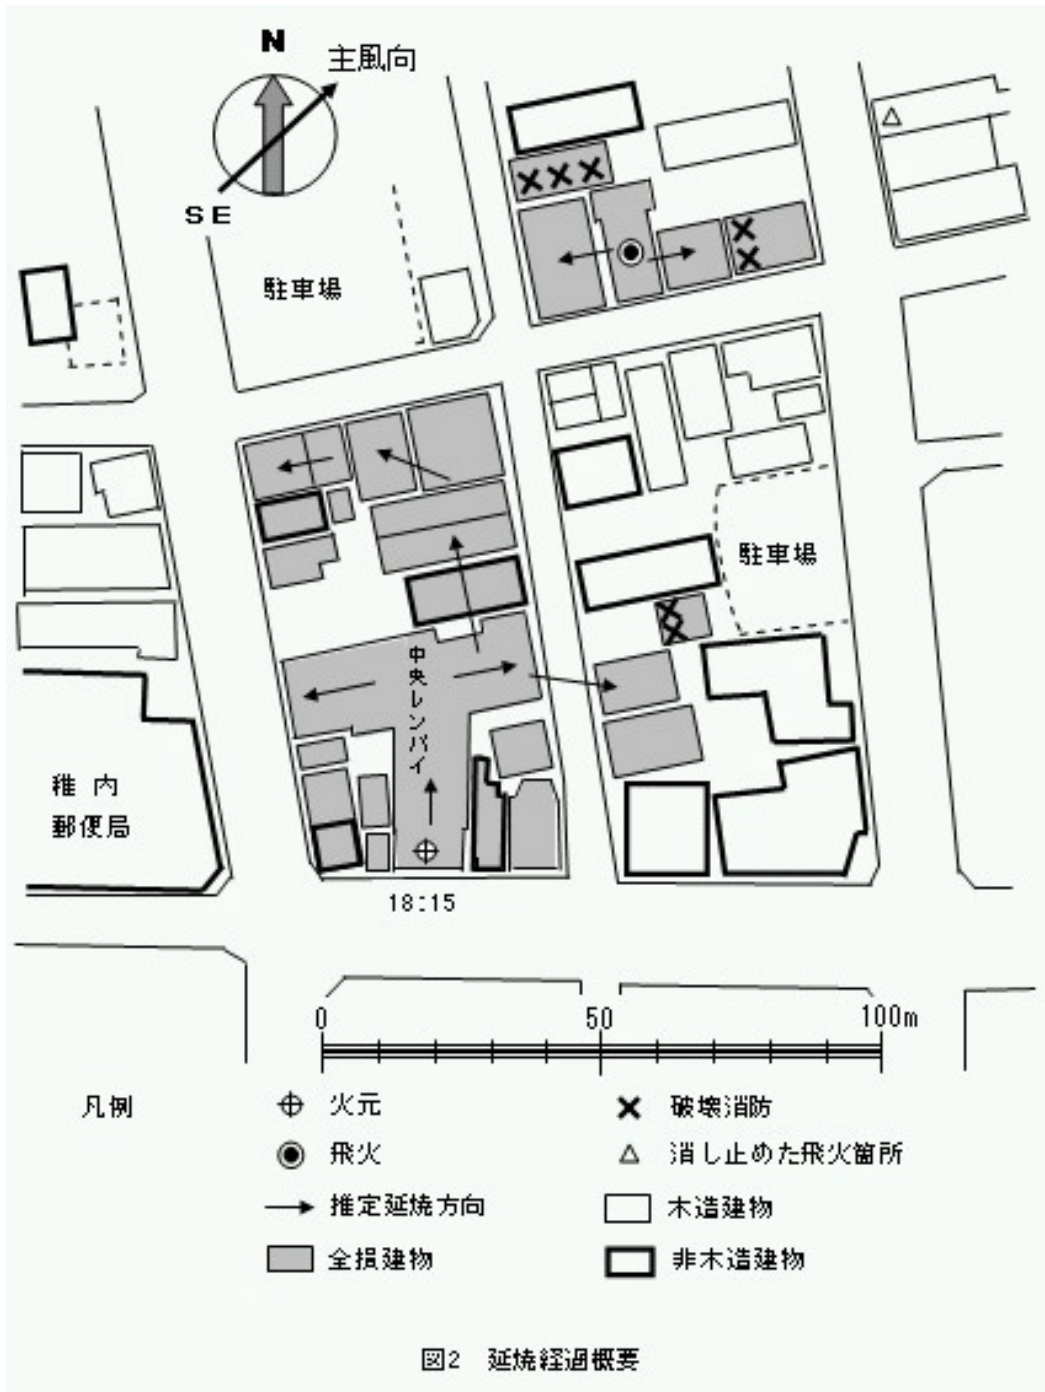
火元と見られる中央レンバイ南側から出火した火炎は、風速8～9m/sの南西の強風によって丁字路のトンネル通路内を走り、瞬く間に古い木造建物全体を包んだ。火炎は北側に隣接した耐火造3階建て建物を乗り越えて周辺建物に延焼していった。また、東側に噴出した火炎は市道を超えて隣接区画の建物に延焼した。さらに強風によって飛火を生じ、北東区画の建物に延焼していった。中央レンバイの建物は出火からほぼ1時間で燃え落ちた（図2 参照）。

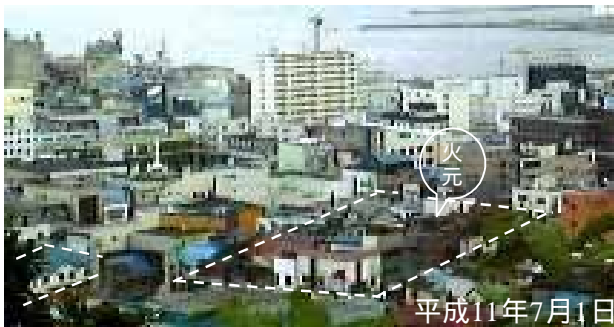
写真 1.1.1 中央地区の被害全景  
(右から左へ延焼した。現場には耐火建築の躯体だけが残った。)
