# 東海豪雨水災被害アンケート調査による住宅被害分析

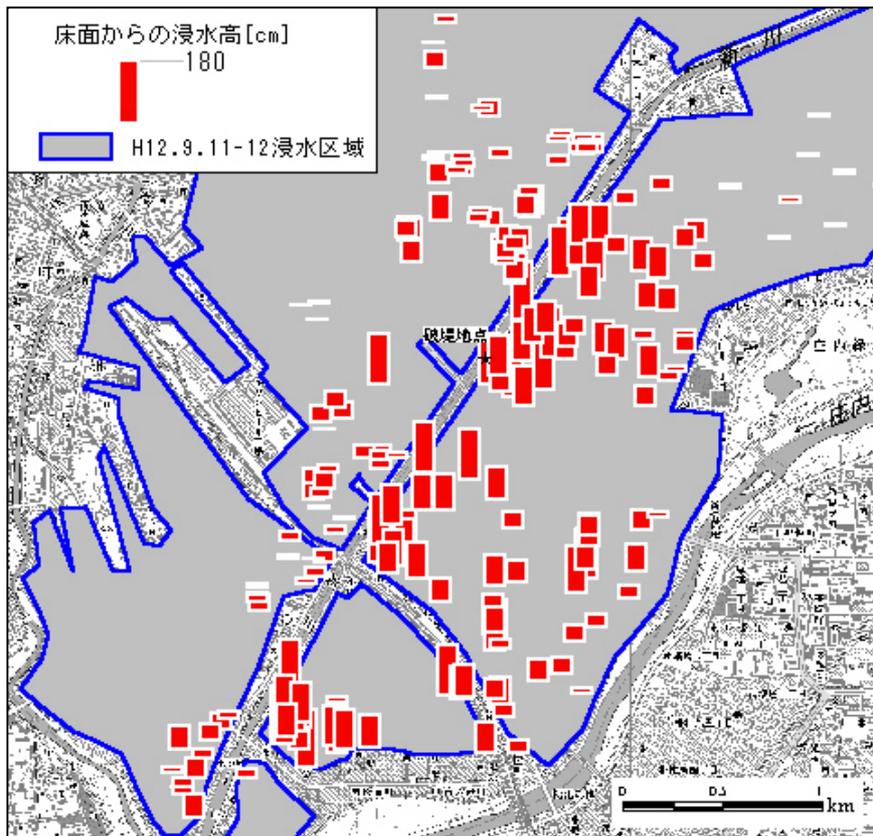
図2.2.2 各調査地点における床面からの浸水位

図2.2.2には各調査地点における床面からの浸水位の分布を示す。当然のことながら、決壊地点を中心にして新川左岸沿いに浸水位が高い地点が分布していることがわかる。また、参考までに写真2.2.1a～dにサンプル建物例を示す。

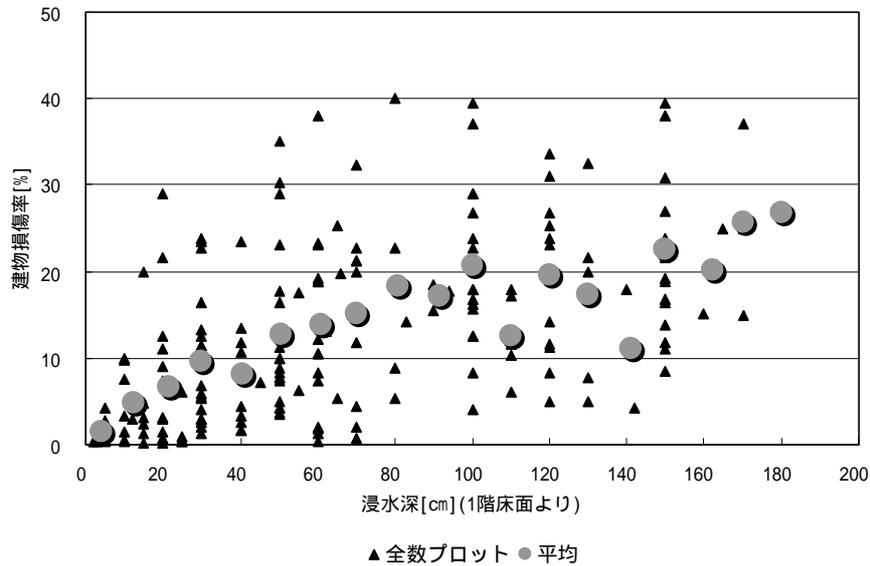
図 3.1.2 浸水深と建物損傷率の関係 (全数プロットと平均値)

図3.1.2に3.1.1の方法で求めた全サンプルの損傷率と、浸水深(1階床面より)との関

係を示す。浸水深が高くなれば損傷率も高くなる傾向は伺えるが、バラツキが大きいので、はっきりとしない。そこで、浸水深を5cm刻みで区分してその区間ごとに平均値をとる方法でプロットしてみた。若干異常値と見られる値はあるものの、浸水深と建物損傷率との関係についてかなり高い相関関係がみられた。

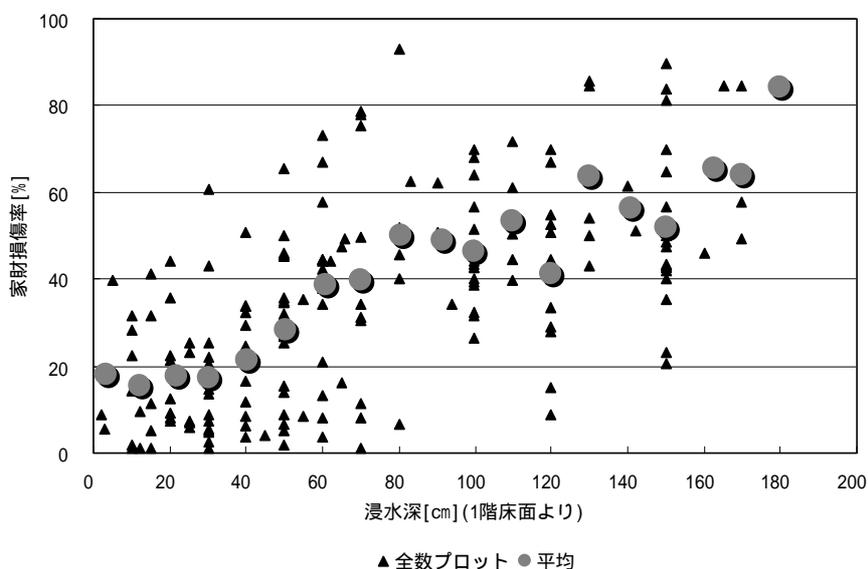
図 3.2.2 浸水深と家財損傷率の関係(全数プロットと平均値)

図3.2.2に3.2.1の方法で求めた全サンプルの損傷率と、浸水深（1階床面より）との関係を示す。家財においてもバラツキが大きいので、建物の場合と同様に浸水深区間ごとの平均値をとる方法でプロットしてみた。逆転する箇所がいくつか見られるものの、浸水深が高くなれば損傷率も増加するという関係において、家財についても高い相関関係が得られた。
