建物の液状化対策工法および その実施状況に関する調査

2018年2月

損害保険料率算出機構

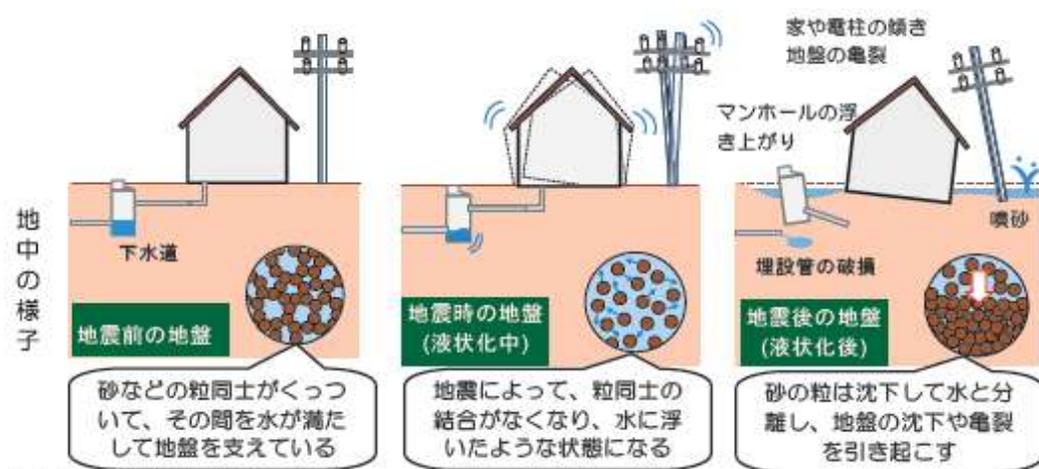
地盤の液状化とは、地震が発生した際に地盤が液体状になる現象^{1.1)}である。図1.1に液状化の発生原理を示す。地盤はくっついている砂等の粒同士の間を水が満たすことで安定している。液状化とは、くっついていた粒同士が地震の揺れによってバラバラになり、砂粒子が水に浮いたような状態を指す。同じ成分や同じ大きさの砂で構成させる土が地下水で満たされている場合に発生しやすいとされている。地盤が液状化すると、地盤の強度は著しく低下するため、建物に傾斜や沈下等の被害が生じる。また、地表面に砂と水が吹き出す現象や、水の比重よりも軽い下水道のマンホール等が浮き上がる現象も見られる。

図 1.1 液状化発生の仕組み^{1.1)}

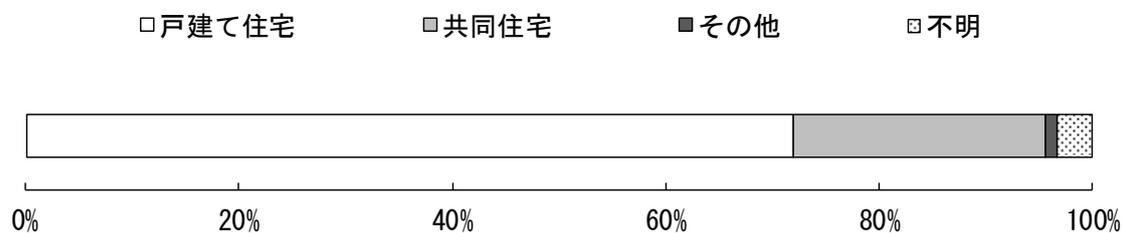
表 3.2 に建物の用途別に整理した結果、図 3.1 に建物の用途別の構成割合を示す。「その他」は事務所ビルや学校等、戸建て住宅および共同住宅以外の建物を指す。今回の調査では、収集した事例のうち戸建て住宅と共同住宅が 95%以上を占める。

図 3.1 建物の用途別の構成割合

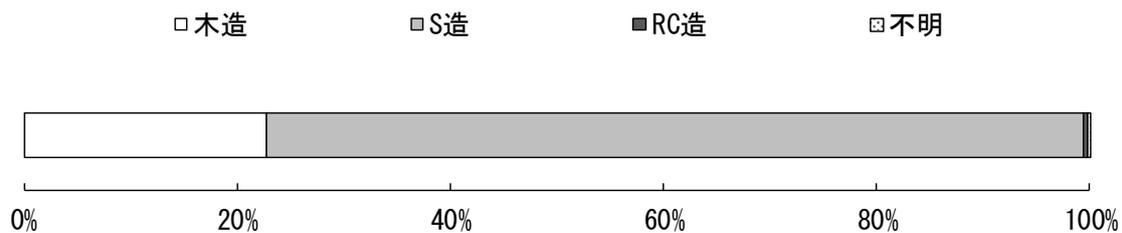
表 3.3 に建物構造別に整理した結果、図 3.2 に建物構造別の構成割合を示す。S 造は鉄骨造、RC 造は鉄筋コンクリート造を示す。なお、鉄骨鉄筋コンクリート造（SRC 造）は件数が少なかったため、本調査では RC 造に含めている。

図 3.2 建物構造別の構成割合

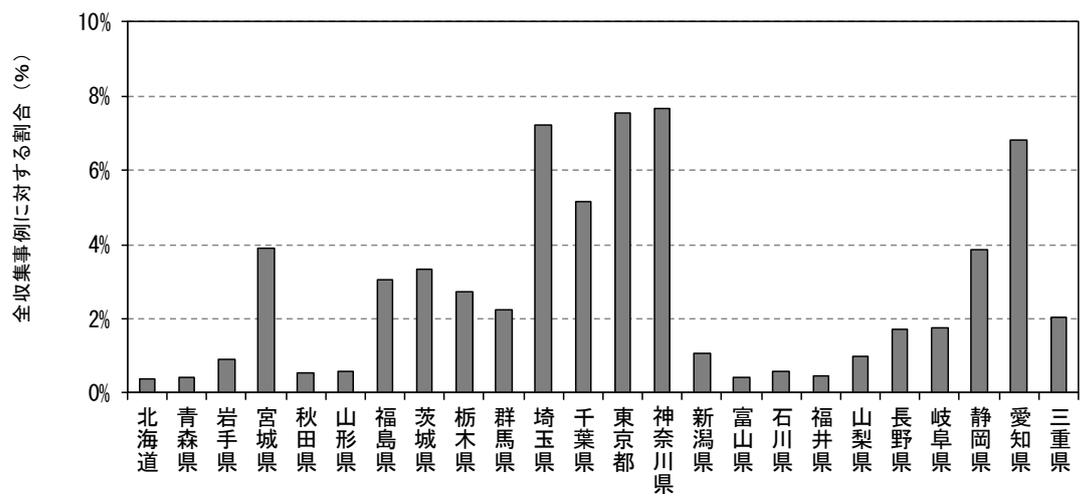
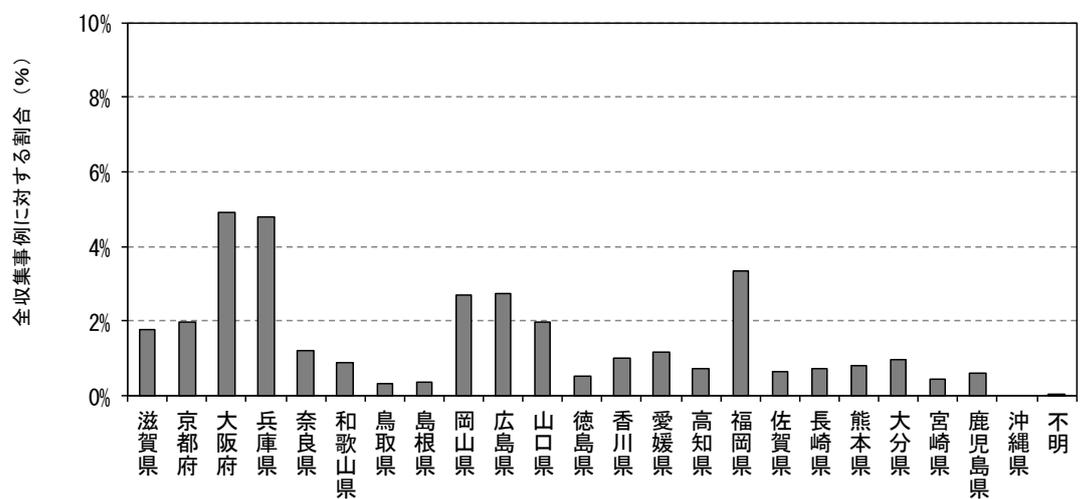
表 3.4 に都道府県別に整理した結果、図 3.3 に都道府県別の構成割合を示す。東京都、神奈川県、愛知県、大阪府、福岡県といった大都市圏の事例が多く、沖縄県を除く 46 都道府県で 300 件以上の施工事例を収集した。

図 3.3 都道府県別の構成割合

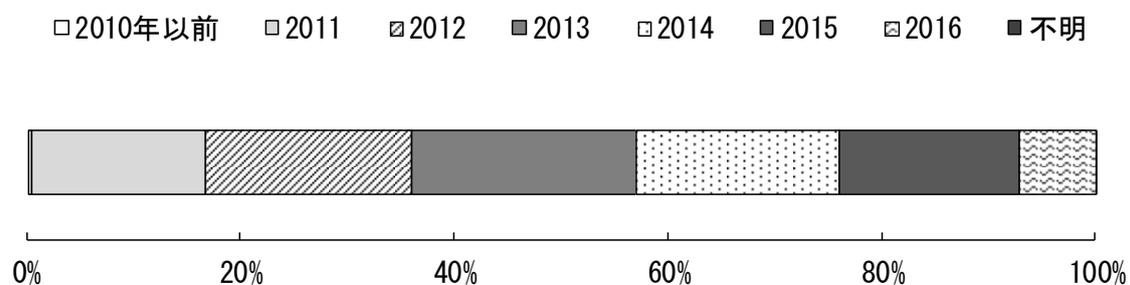
表 3.5 に建築年別に整理した結果、図 3.4 に建築年別の構成割合を示す。建築年が 2010 年以前の物件については、設計図書等の物件情報が廃棄されている場合が多く、加えて情報の確認に時間を要することから、2011 年以降の事例を優先して確認することとしたため、今回の調査においては事例数が極めて少ない。また、2016 年の事例に関して、今回収集した中には熊本地震以降の事例は含まれていない。

図 3.4 建築年別の構成割合

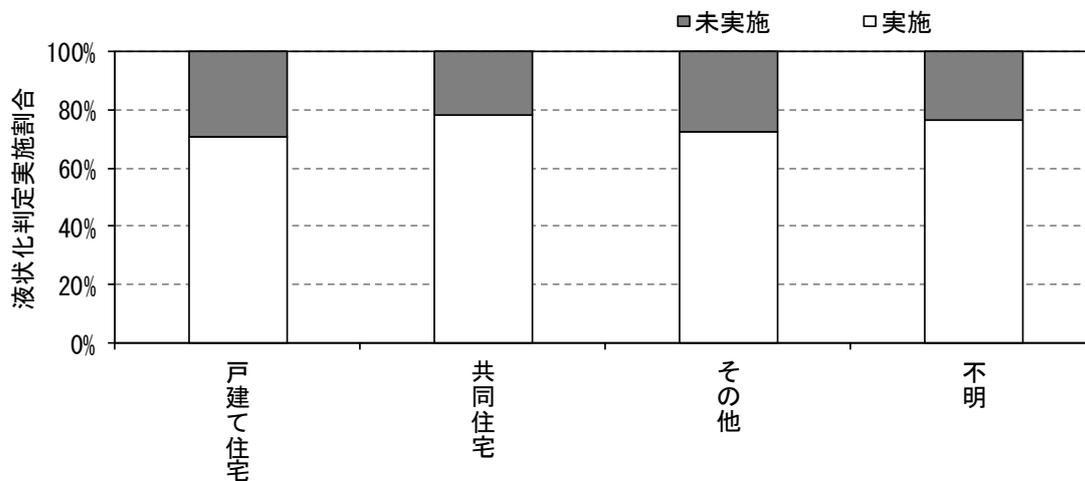
表3.7に建物の用途別に液状化判定実施の有無を集計した結果、図3.5に建物の用途別の液状化判定実施割合を示す。なお、液状化判定の実施状況が不明な事例は除いている。いずれの用途においても液状化判定実施割合は70~80%であり、建物の用途別の違いは見られない。本調査では、液状化判定の実施有無の理由までは収集していないので分からないが、たとえば地形的特徴により液状化危険度が明らかであるため液状化判定を実施していない場合や既存データの流用等が考えられる。

図3.5 建物の用途別の液状化判定実施割合

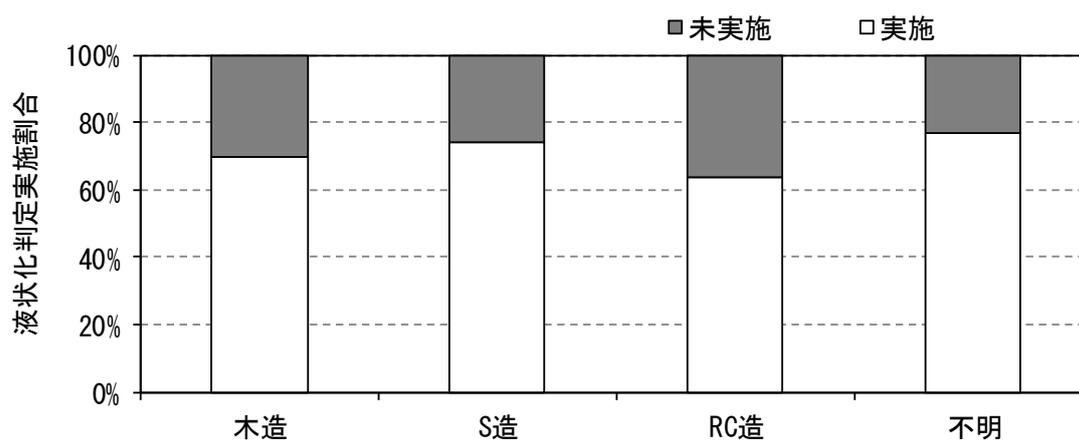
表 3.8 に建物構造別に液状化判定実施の有無を集計した結果、図 3.6 に建物構造別の液状化判定実施割合を示す。各構造ともに液状化判定の実施率は 70%前後であり、建物構造別に大きな差は見られない。

図 3.6 建物構造別の液状化判定実施割合

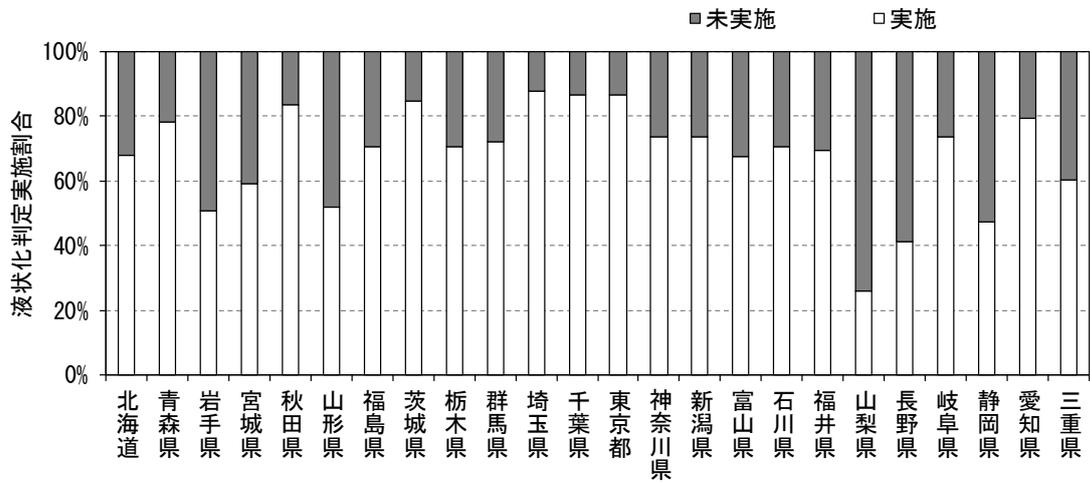
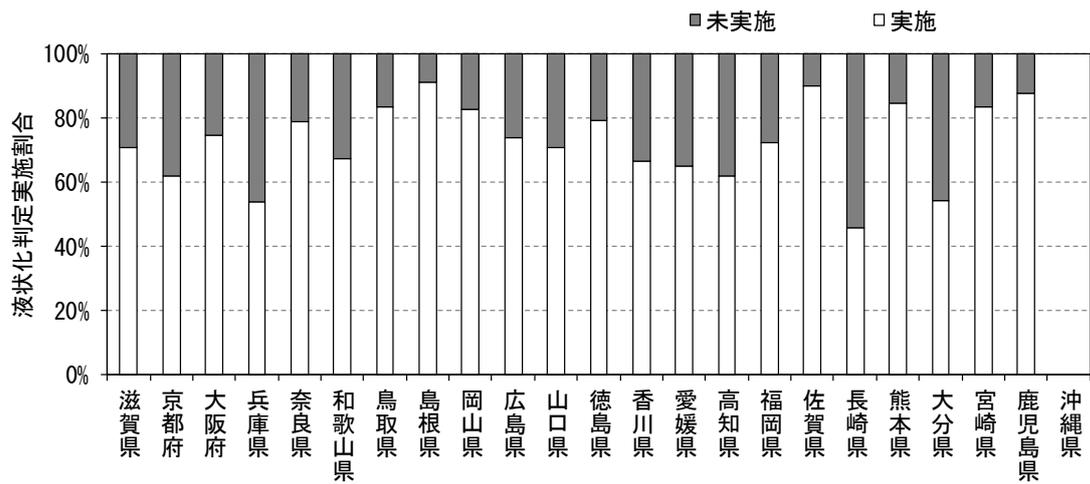
表 3.9 に都道府県別に液状化判定実施の有無を集計した集計結果、図 3.7 に都道府県別の液状化判定実施割合を示す。液状化判定実施割合が 80%と比較的高い結果となった都道府県の中には、秋田県、千葉県、東京都、茨城県、鳥取県といった過去に液状化による建物被害（日本海中部地震、鳥取県西部地震、東北地方太平洋沖地震等）が含まれており興味深い。

図 3.7 都道府県別の液状化判定実施割合

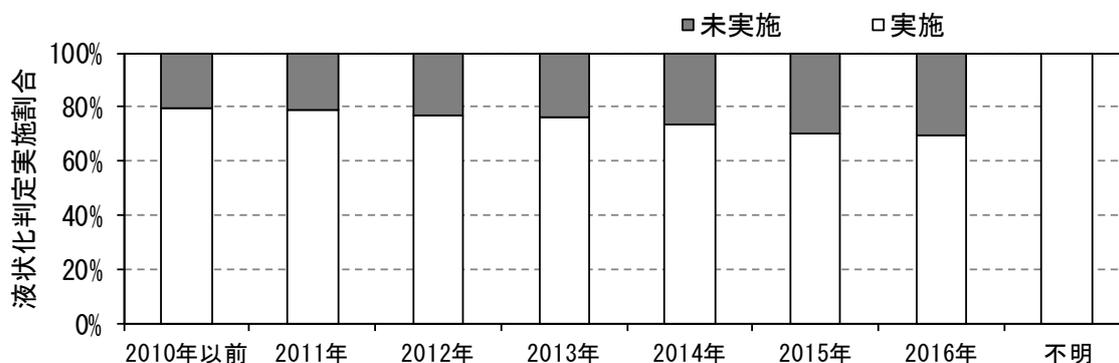
表 3.10 に建築年別に液状化判定実施の有無を集計した集計結果、図 3.8 に建築年別の液状化判定実施割合を示す。2011～2016 年は液状化判定の実施割合は毎年 70%程度という結果となり、また液状化判定の実施割合に若干の減少傾向が見られた。事例数は少ないものの 2010 年以前も同水準という結果となった。

図 3.8 建築年別の液状化判定実施割合

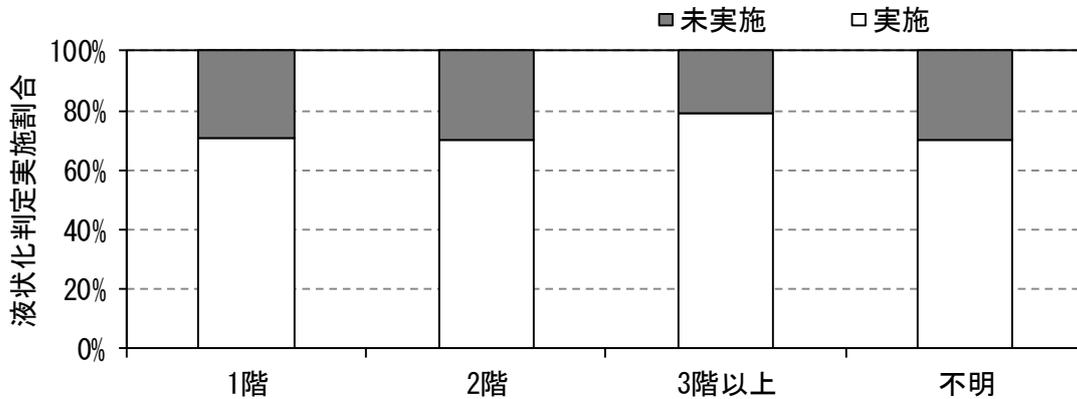
表 3.11 に戸建て住宅を対象に建物階数別に液状化判定実施の有無を集計した結果、図 3.9 に戸建て住宅における建物階数別の液状化判定実施割合を示す。表 3.12 と図 3.10 には、共同住宅を対象として同様に集計した結果を示す。

図 3.9 建物階数別の液状化判定実施割合（戸建て住宅）

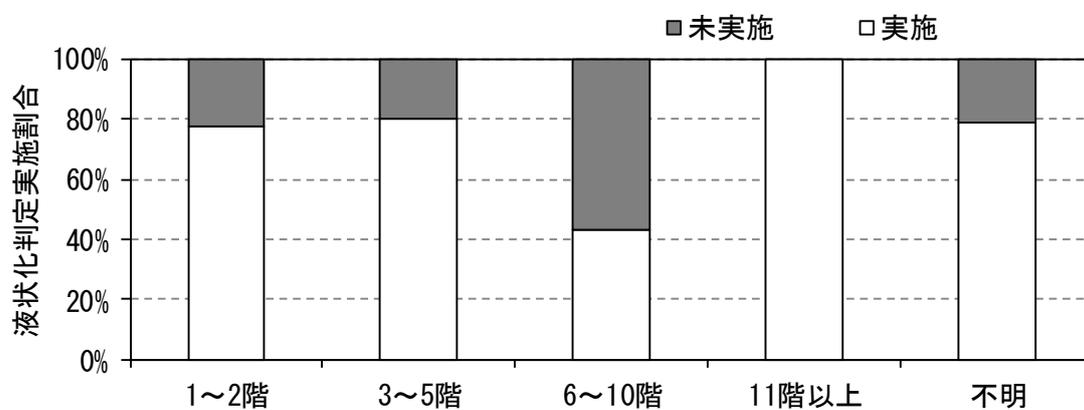
図 3.10 建物階数別の液状化判定実施割合（共同住宅）

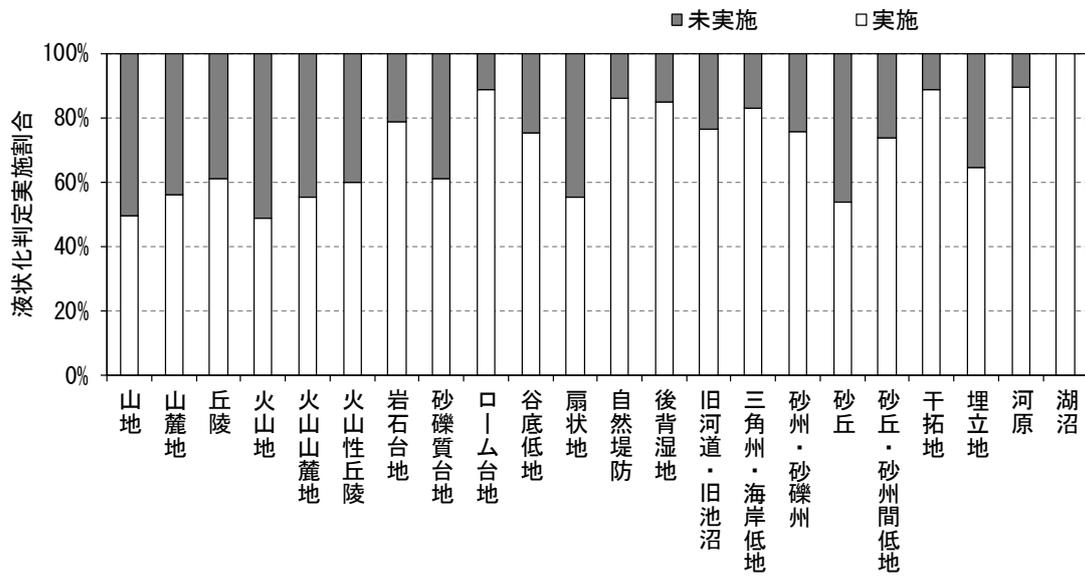
表 3.13 に微地形区分別に液状化判定実施の有無を集計した結果、図 3.11 に微地形区分別の液状化判定実施割合を示す。微地形区分別に見た場合、山地等の液状化が発生しにくい地盤であっても液状化判定が実施されていることが分かる。また、液状化が発生しやすいと考えられる旧河道・旧池沼、あるいは埋立地における液状化判定の実施割合は、ほかの微地形区分と比較して突出して高いわけではないという結果となった。

図 3.11 微地形区分別の液状化判定実施割合

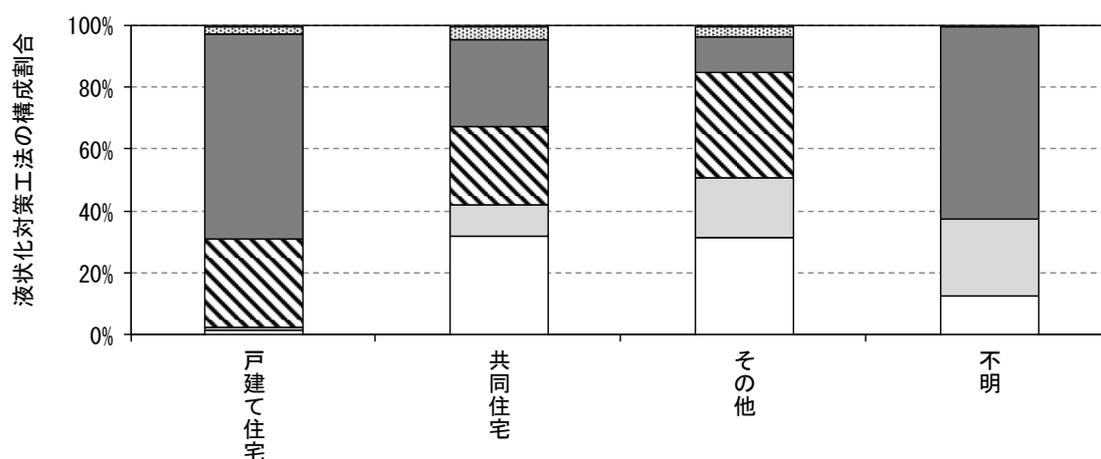
表 3.14 に建物の用途別に液状化対策の実施有無を集計した結果を示す。表 3.15 に建物の用途別の液状化対策工法の内訳、図 3.12 に建物の用途別の液状化対策工法の構成割合を示す。戸建て住宅においては、杭工法、または深層混合処理工法の占める割合が約 95%であった一方、共同住宅では約 53%、その他建物では約 46%と戸建て住宅に比べてこれら工法の割合が低く、一方で地盤の液状化を抑制する密度増大工法や囲い込み工法といった工法の割合が戸建て住宅よりも多い傾向が見られた。

図 3.12 建物の用途別の液状化対策工法の構成割合

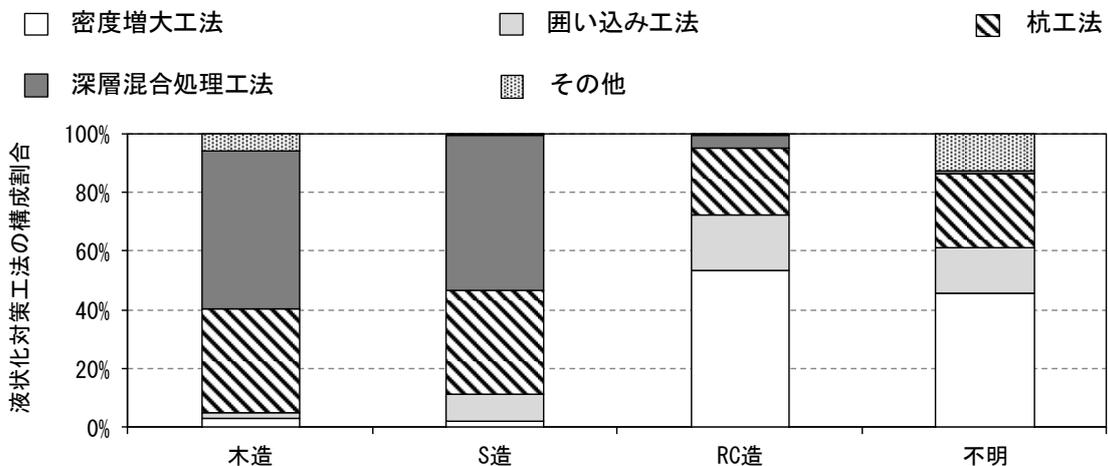
表 3.16 に建物構造別に液状化対策の実施有無を集計した結果を示す。表 3.17 に建物構造別の液状化対策工法の内訳、図 3.13 に建物構造別の液状化対策工法の構成割合を示す。杭工法は構造に依らず採用されていることが見て取れる。深層混合処理工法は木造と S 造、密度増大工法は RC 造の事例が多い結果となった。

図 3.13 建物構造別の液状化対策工法の構成割合

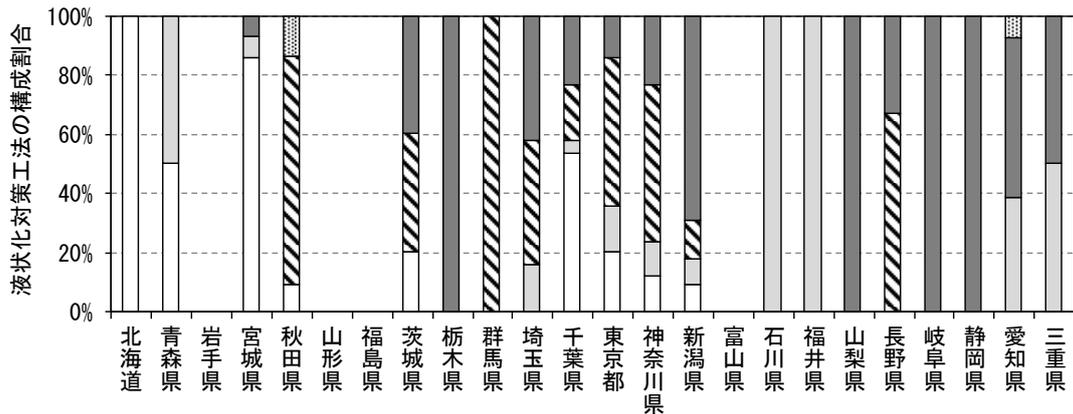
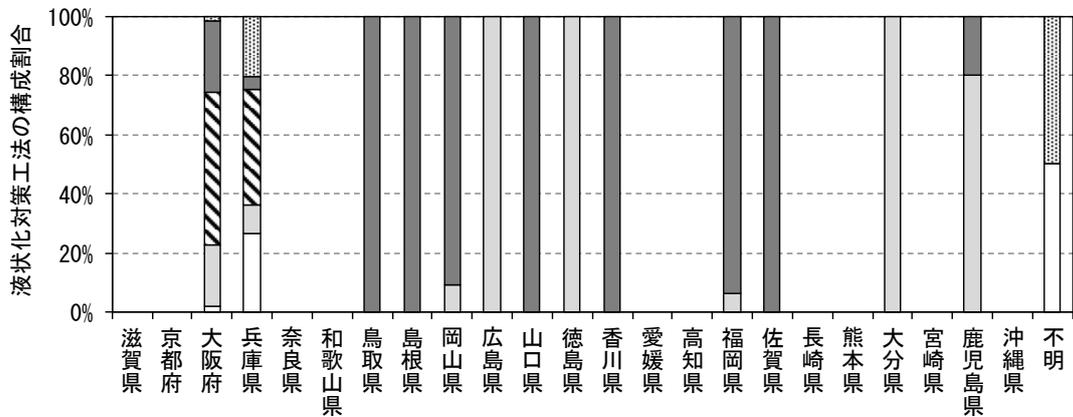
表 3.18 に都道府県別に液状化対策の実施有無を集計した結果を示す。表 3.19 に都道府県別の液状化対策工法の内訳、図 3.14 に都道府県別の液状化対策工法の構成割合を示す。事例数が少ないため、傾向を読み取るのが難しいが、東京都、大阪府、兵庫県等の比較的件数が多い自治体では杭工法と深層混合処理工法の割合が多い傾向が見られる。一方、千葉県は密度増大工法が収集した事例の半分以上を占める結果となった。

図 3.14 都道府県別の液状化対策工法の構成割合

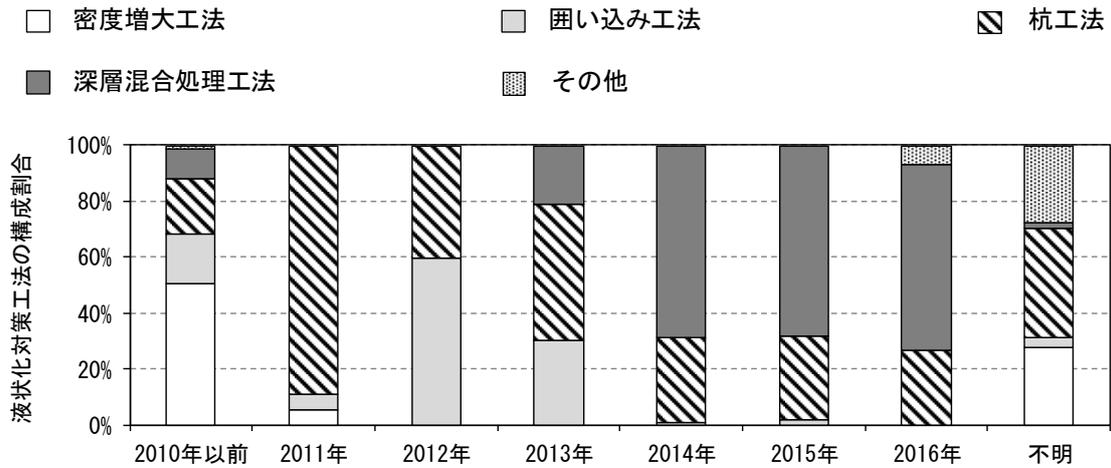
表 3.20 に建築年別に液状化対策の実施有無を集計した結果を示す。表 3.21 に建築年別の液状化対策工法の内訳、図 3.15 に建築年別の液状化対策工法の構成割合を示す。2013 年から深層混合処理工法の占める割合が多く、2010 年以前については密度増大工法が最も多い結果となった。

図 3.15 建築年別の液状化対策工法の構成割合

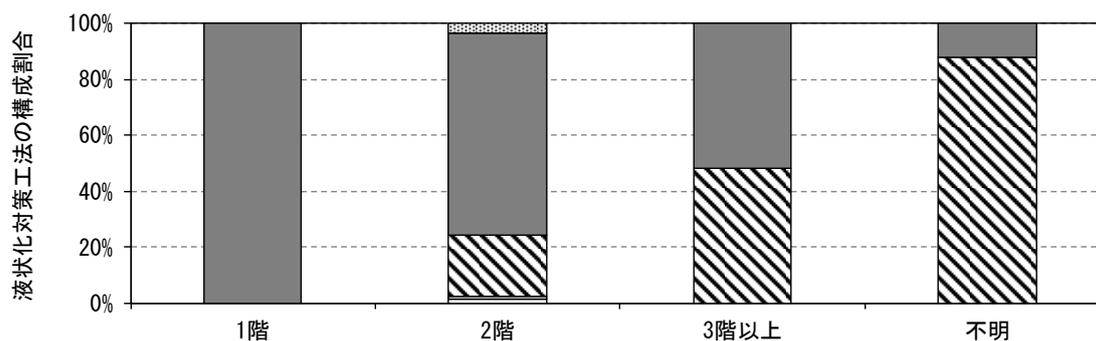
表 3.22 に戸建て住宅を対象として建物階数別に液状化対策の実施有無を集計した結果を示す。表 3.23 に戸建て住宅を対象とした建物階数別の液状化対策工法の内訳、図 3.16 に建物階数別の液状化対策工法の構成割合を示す。同様に、表 3.24、表 3.25 および図 3.17 には共同住宅を対象とした結果を示す。

図 3.16 建物階数別の液状化対策工法の構成割合（戸建て住宅）

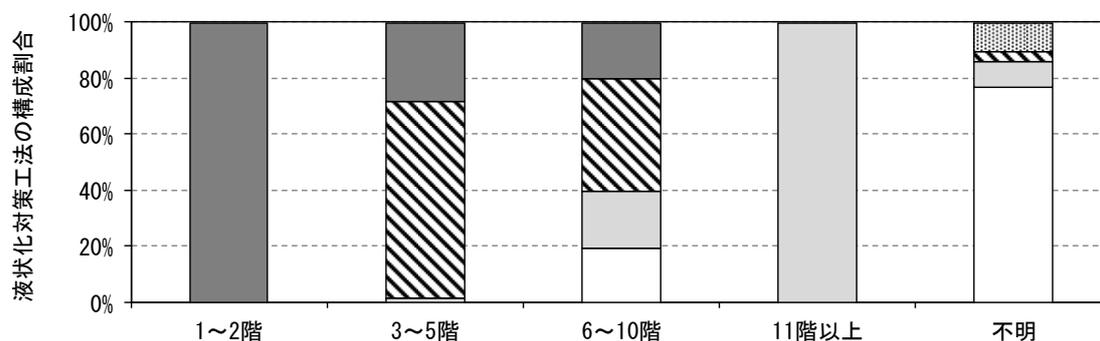
図 3.17 建物階数別の液状化対策工法の構成割合（共同住宅）

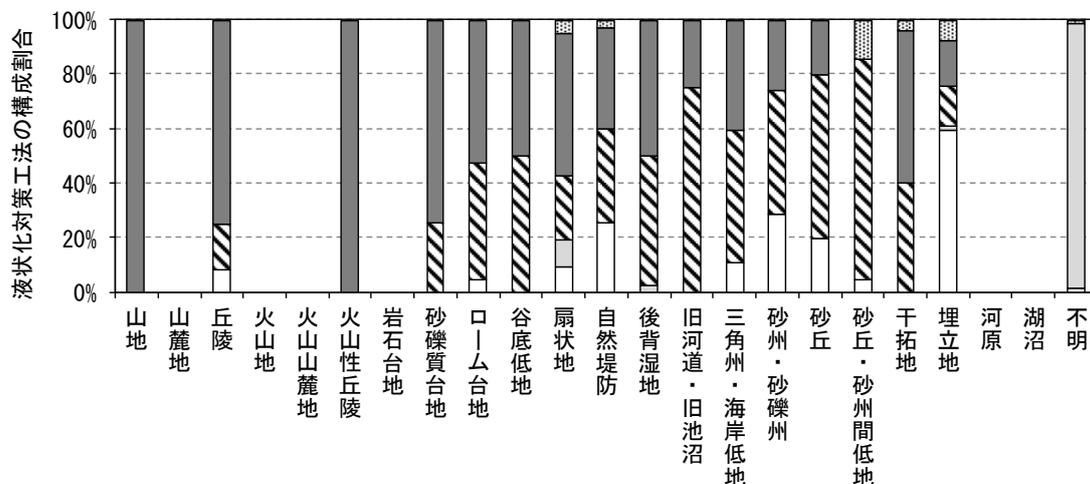
表 3.26 に微地形区分別に液状化対策の実施有無を集計した結果を示す。表 3.27 に微地形区分別の液状化対策工法の内訳、図 3.18 に微地形区分別の液状化対策工法の構成割合を示す。液状化が発生しやすい微地形区分に着目すると、埋立地においては密度増大工法の割合の方が大きい結果となった。ひとつの理由としては、埋立地において杭工法を採用する場合、杭先端位置が相当深い位置になる場合があり、費用対効果の観点から杭工法が採用されにくい点が挙げられる。埋立地以外の微地形区分では、杭工法および深層混合処理工法の割合が大きい結果となった。

図 3.18 微地形区分別の液状化対策工法の構成割合
